岳阳“2.12” “湘岳陆城渡 01 号”轮与“豫信贷 12555”轮 碰撞事故调查报告

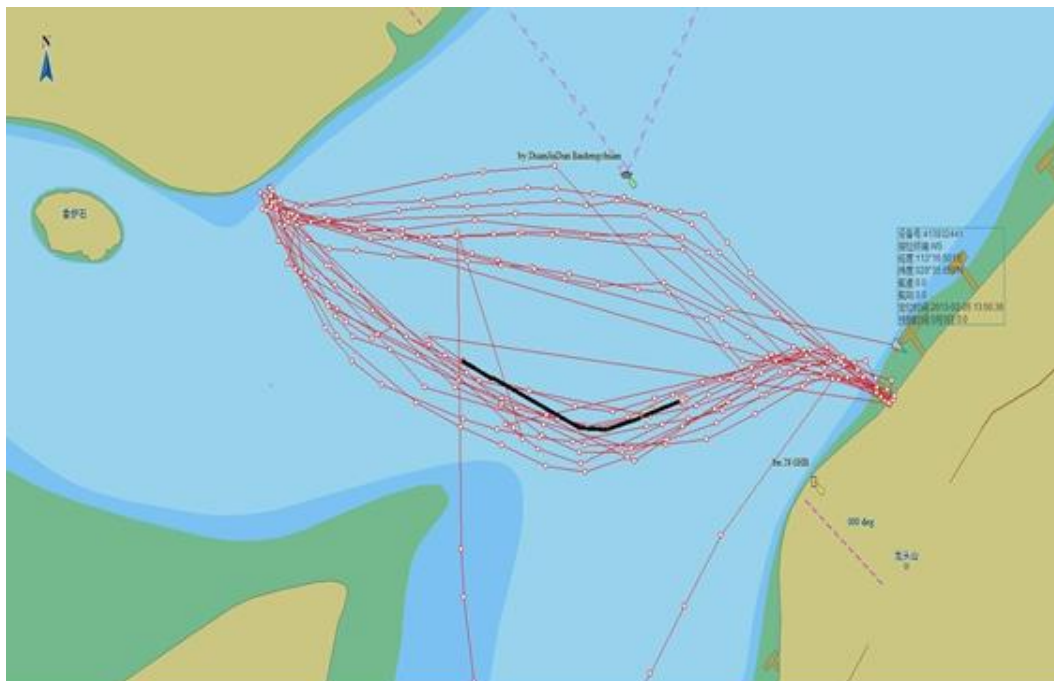
两渡船习惯性航行路线基本相同。由杨林山渡口至沙窝渡口基本航法为：自杨林山渡口倒车离泊码头，掉头顺槽出槽后吊向南阳洲尾 1 号白浮，近 1 号白浮时左转吊向沙窝渡口横驶过江，船舶航行轨迹呈开口向下游方向抛物线状（如下图，“湘岳陆城渡 01 号”轮 2013 年 1 月 15 日至 2 月 12 日 AIS 记录航行轨迹，事故航次航迹线为黑实线）。

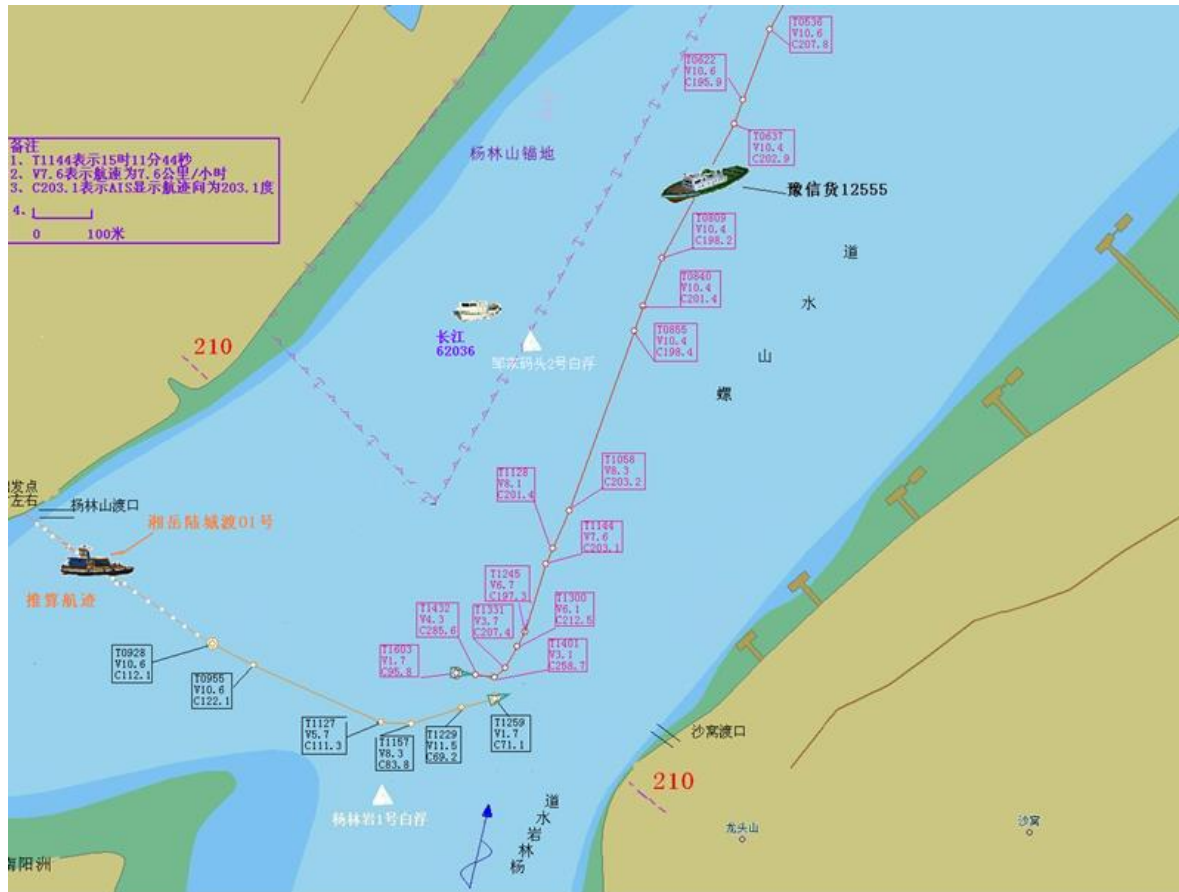
事故示意图

约 1514 时，“湘岳陆城渡 01 号”轮右后尾部与“豫信货 12555”轮左舷首部约呈 30-40 度碰撞，随即困于船首向左翻覆，并自“豫信货 12555”轮右舷下淌后沉没。

的过程中，在南阳洲尾水域与顺航道行驶的上行船“豫信货 12555”轮相遇。在有碰撞危险时，双方当班驾驶员未保持高度的戒备，未统一避让意图，未采取及时、有效的避让行动。“湘岳陆城渡 01 号”轮作为让路船，冒险横越他船船头且操作不当，“豫信货 12555”轮在发现与渡船存在碰撞危险后未采取及时、有效的避让行动。

(1) 未主动避让顺航道行使船舶。该轮约 1511 时减速避让“鸿某 6”轮后，加速欲从“豫信货 12555”轮船首驶过，对穿越通航分道与他船形成的碰撞危险估计不足且未保持高度的戒备，冒险横越。

(2) 未统一避让意图。该轮横越前未按规定鸣放声号警示他船，在与他船存在碰撞危险时也没有通过汽笛、VHF 无线电话等有效手段统一避让意图，以致形成危险局面。

(3) 避让措施不当。当与“豫信货 12555”轮接近发现有碰撞危险时，仅由当班驾驶员之妻在船头挥旗示意，没有及早采取减速、停车或倒车等最有效的避碰措施；临危时采取了不当的大幅度右转向措施，以致碰撞发生。

(1) 对危险局面估计不足。该轮发现“湘岳陆城渡 01 号”渡船后对其行动未保持高度的戒备，没有充分估计“湘岳陆城

渡 01 号”穿越通航分道与本船形成的碰撞危险，以致未及早采取避让行动。

(2) 未尽有效协助避让的义务。该轮发现与“湘岳陆城渡 01 号”存在碰撞危险时，尽管采取了 VHF 呼叫、鸣笛等措施，但在未明确统一避让意图、来船动态不明前没有立即采取减速、停车或倒车等最有效的协助避让措施，错过了最佳避让时机。
