枞阳“7·6”“宁XXXX”轮与“豫XXXXXXX”轮碰撞事故

一、事故简况及调查情况

2025年7月6日约1322时，“宁XXXX”轮（船舶种类：散装化学品船/油船，船长110.5米，型宽18米，始发港九江，目的港南京，装载石脑油4036吨）与“豫XXXXXXX”轮（船舶种类：干货船，船长49.8米，型宽9.8米，始发港张家港，目的港鄂州，装载铁矿石800吨）在长江干线贵池水道#257白浮（长江下游航道里程约587KM处）附近水域发生碰撞。事故造成“豫XXXXXXX”轮破损进水，“宁XXXX”轮船艏右锚掉落。本起事故未造成人员伤亡，无水域环境污染，构成一般等级（小）水上交通事故。

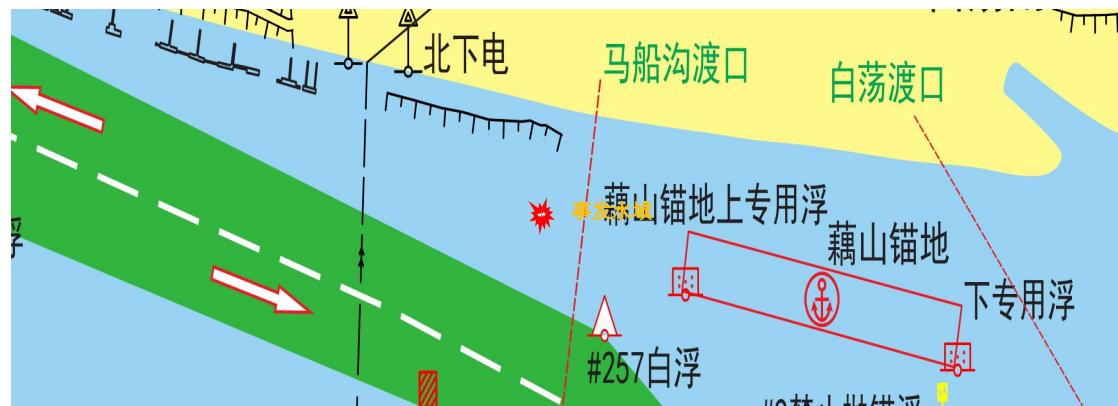
图 4-1 事发水域通航环境示意图

事故发生地点长江干线贵池水道#257 白浮航道外水域，长江下游航道里程约 587KM 处。贵池水道：上起新开沟，下至五更矶，全长 22 公里。三江口以下航道宽阔，航道顺直，新开沟以下江面逐渐展宽。

贵池水道为主航道，水流顺直，事发时流速约 1.5 米每秒。

事发水域附近有航标长江下游#257 红、白浮；下游左岸侧设置扫马船沟锚地黄浮。

事故发生时，该水域能见度良好，通航密度较大，上水船约 6-7 条、下水船约 2-3 条。

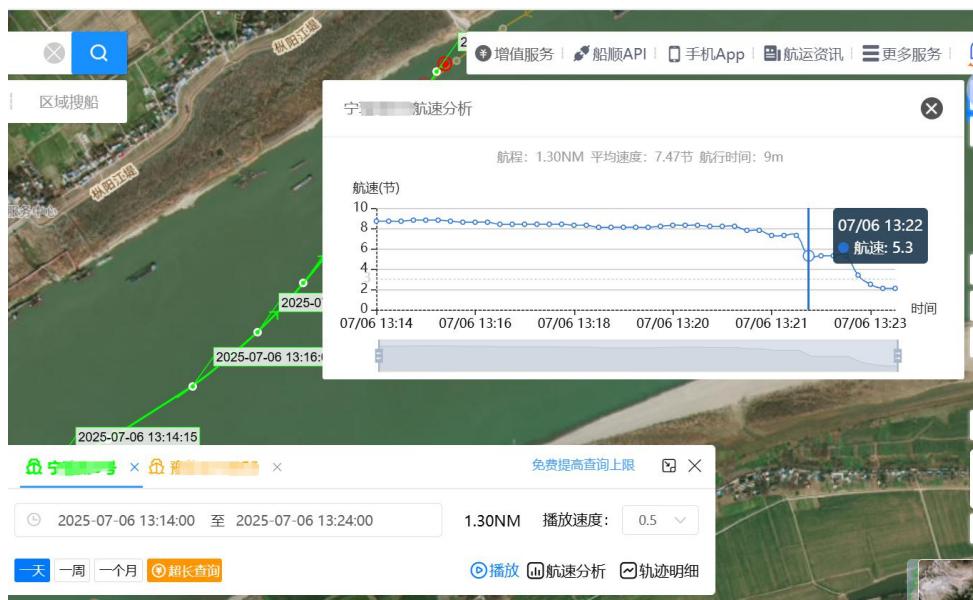
图6-1 “宁XXXX”1314时至1324时航速分析图

1315时左右，“宁XXXX”轮航向060度，航速16km/h、与航道走向成15度夹角越过上、下行通航分道分隔线，驶入上水通航分道，二副蒋XX企图调整船位未见效。（宁XXXX值班水手唐XX，约1130时左右接班负责了望，约下午一点十几分因口渴征得当班驾驶二副蒋XX同意，到一楼先上厕所后打开水，在打开水时发现本船船位横了，就赶回驾驶室。船长汪XX当时在休息，事故发生前隐约感到有点不对劲，就赶回驾驶台查看，当时事故还没有发生，汪XX接过舵几秒钟后发生碰撞）。

1318时左右，“宁XXXX”轮航向044度，航速15.4km/h、与航道走向成30度夹角占用上水通航分道下行。

1322时左右，船长汪XX上驾驶台接舵，倒车打右舵，“宁XXXX”航向034度，“宁XXXX”轮船艏与上行船舶“豫XXXXXXX”轮左舷船中发生碰撞，球鼻艏插入“豫XXXXXXX”轮左舷。

事故发生前，“宁XXXX”轮在经过长江干线#258红浮后偏离航线进入上水航路，占用上水航路航行，并进一步穿越上水航路在上水习惯航路内与“豫XXXXXX”轮发生碰撞。当班二副采取纠正航路措施不当、不及时，长时间占用上水航路航行。其行为违反了《长江干线安徽至四川段船舶航行规则》第十一条、《中华人民共和国内河交通安全管理条例》第十六条、《中华人民共和国内河避碰规则》（2003修订本）第八条之规定。

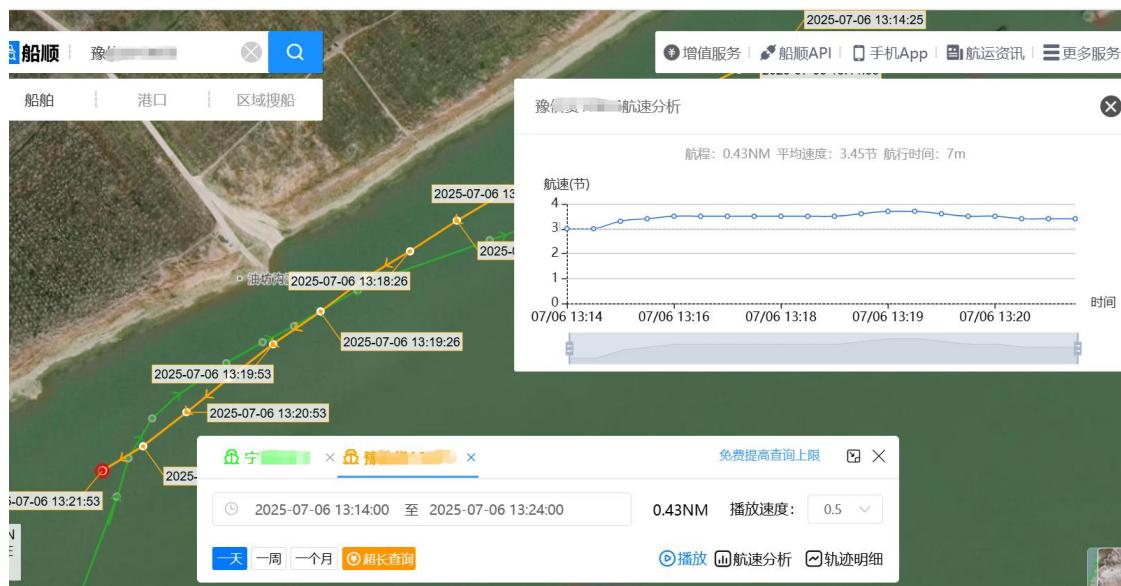
图 6-2 “豫 XXXXXX”1314 时至 1324 时航速分析图

1318时左右，“豫 XXXXXXXX”轮船长刘XX用高频与“宁 XXXX”轮联系未果，遂采取以6.5km/h航速保向保速上行。

1322时左右，在#257白浮上约200米处，距北岸横距50米处，“宁XXXX”轮与“豫XXXXXX”轮发生碰撞。碰撞之前“豫XXXXXX”轮船长刘XX发现“宁XXXX”轮笔直冲向本船左舷船中，江水直接从货仓漫出，船长刘XX打右满舵向北岸冲滩，约三分钟后冲滩成功。

事故发生前，“豫 XXXXXX” 轮在联系“宁 XXXX” 轮未果，来船动态不明的情况下，向左岸调整船位后随即保向保速继续上行，未对碰撞局面保持高度警惕。其行为违反了《中华人民共和国内河避碰规则》（2003 修订本）第九条之规定。
