安庆“3·28”“皖XX”轮船员工伤事故 调查报告

一、事故简况

2026年3月28日约2045时，王X个人所有、安徽省XXXXX航运有限公司经营的“皖XX”轮（干货船，太仓-城陵矶港，装载木屑2800吨）上行至长江安徽铜陵段时，2名船员在船舶机舱与货舱之间的隔离空舱内窒息死亡，构成一般等级水上交通事故。

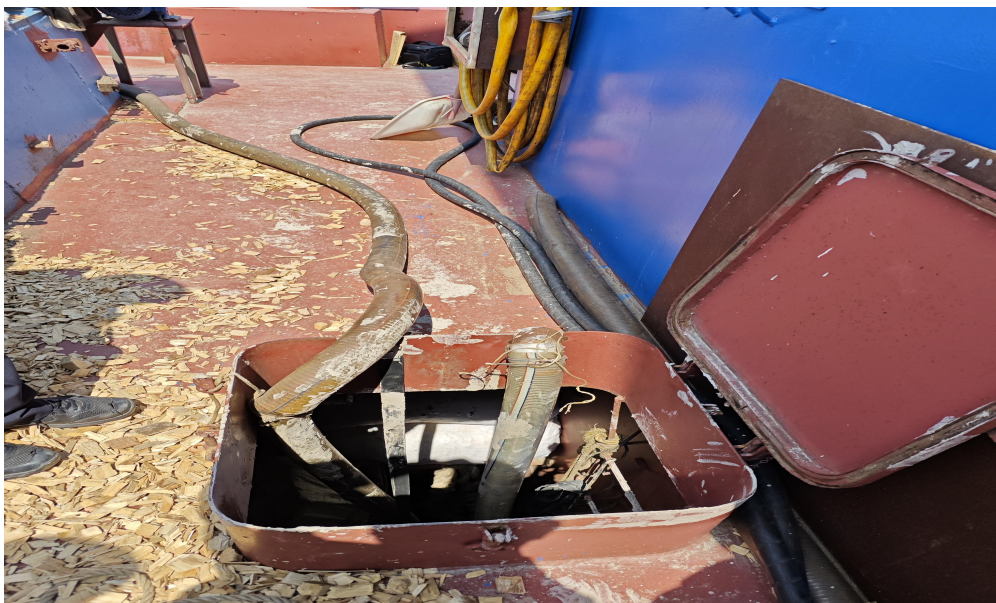
“皖 XX”货舱与机舱之间有隔离空舱（俗称沥水舱），长 11.85 米*宽 1.8 米*深约 6.5 米。甲板处设有 1 个舱口，位于船尾货舱与机舱之间的走道靠近右舷处，长 0.6 米*宽 0.6 米，有直梯到舱底。货舱后壁靠近舱底开有 2 个沥水孔（长 0.2 米*宽 0.15 米），与隔离空舱相通，货舱内积水可流入隔离空舱。在隔离空舱有 1 台潜水泵用于抽排积水至甲板外，潜水泵的排水

管从隔离空舱甲板上舱口处引入，电线从靠近舱口的机舱壁开孔引入，电源开关设置在机舱的控制面板上。

（隔离空舱舱口、水泵排水管）

1.建议举一反三，梳理隔离空舱未设置通风管系、空气管的同类船舶技术缺陷、共性检验漏洞，开展排查整治，逐项闭环整改，从源头严把船舶适航准入关口，防止同类问题重复发生。

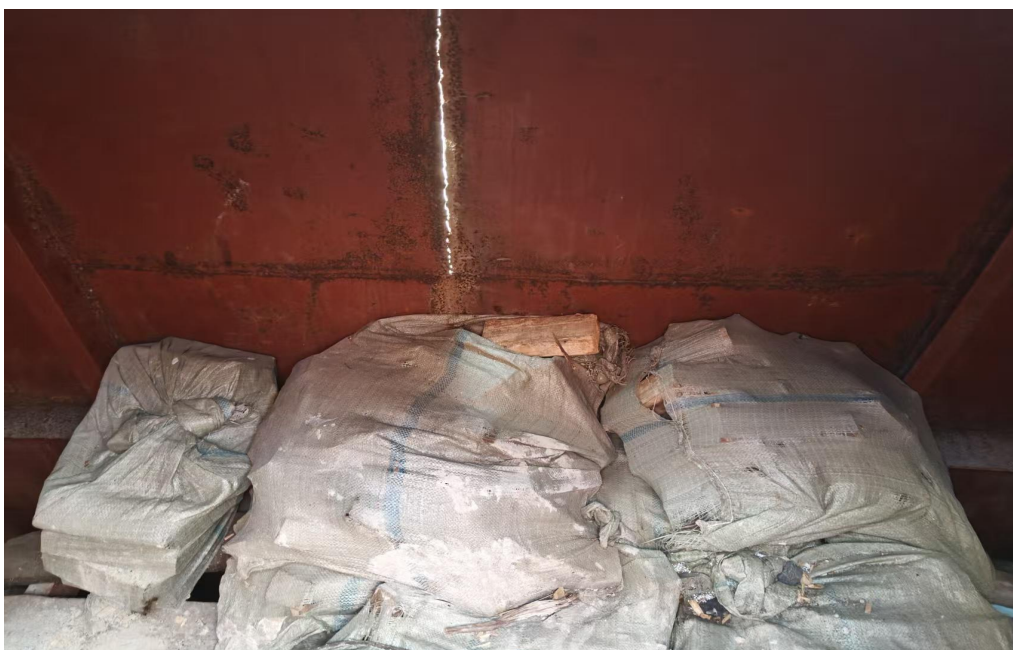
与隔离空舱相邻的货舱后壁多处破损开裂，有 8 处裂缝（最长约 1 米），还有不少小孔洞（直径约 1-2 厘米）。

（货舱壁焊缝脱焊，从隔离空舱向货舱方向拍摄）

1. 货舱货物氧化反应叠加货舱壁破损开裂，隔离空舱缺氧、一氧化碳超标是导致船员死亡的客观原因。2026 年 3 月 22 日至 3 月 25 日，“皖 XX” 轮在江苏太仓港装载木屑期间有小雨，货舱内大量散装木屑在潮湿状态下发生氧化反应，通过货舱后壁沥水孔、裂缝、孔洞持续消耗隔离空舱内氧气，并释放一氧化碳等气体，导致隔离空舱含氧量下降（3 月 29 日实测仅 2.5%）、一氧化碳浓度上升（3 月 30 日测量超 1000ppm）。

2.建议对该轮检验情况开展溯源调查，对检验把关不严、隐患漏查问题进行通报整改、追责问责。

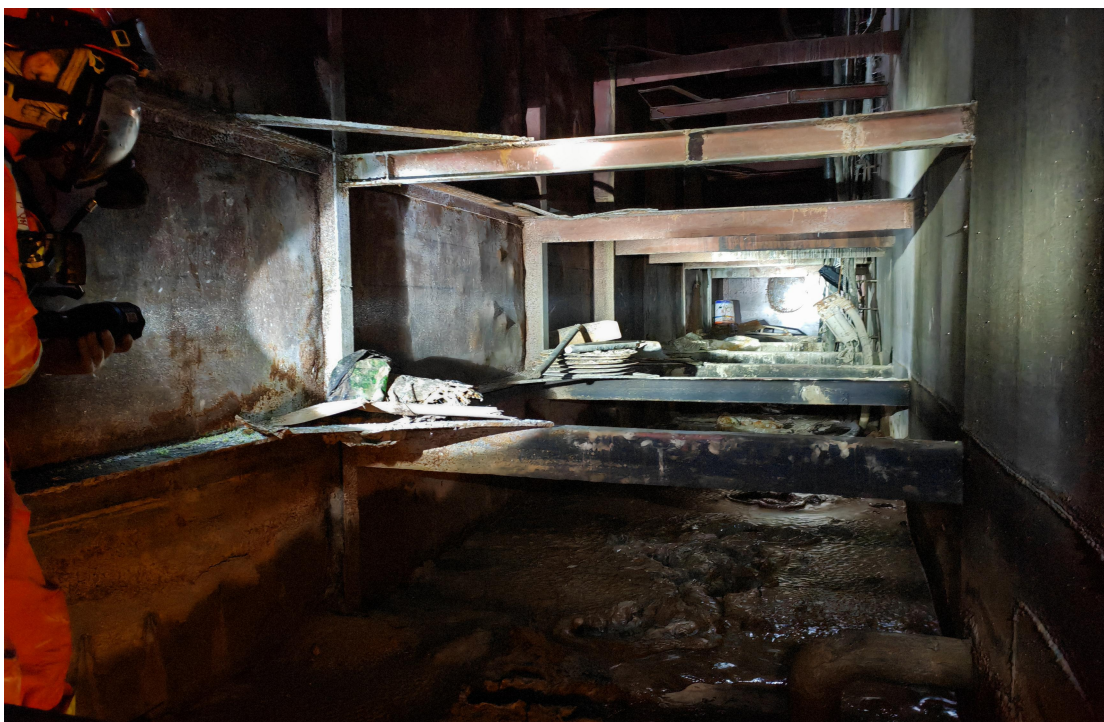
通过现场勘查发现：隔离空舱口尺寸小，1次可1人进出；舱内无照明，视线极差；潜水泵未开启，也未见清扫、维修等工

具；舱底有淤泥和少量积水。

推断下舱原因：由于事发前几日下雨，可能是船长程 XX 先行下舱查看隔离空舱内积水情况，因缺氧、高浓度一氧化碳昏迷。随后王 X 下舱救援，同样昏迷。2 人发生昏迷后直至被发现时间间隔较长。

（3月29日照片显示：隔离空舱底部有淤泥和少量积水）
