# 宜都“6·19”“L”轮船员工伤事故调查报告

## 一、事故简况

2026年6月19日约1853时，河南省XX公司所属“L”轮（散货船，载大豆4808吨，如皋—涪陵）在长江中游关洲水道关洲尾临时停泊区（航道里程约559公里）锚泊待闸期间，船长杨XX被发现在机舱与货舱之间的隔离空舱底昏倒，外档锚泊“M”轮船长姚XX下舱施救时昏迷，2人送医经抢救无效死亡，构成一般等级水上交通事故。

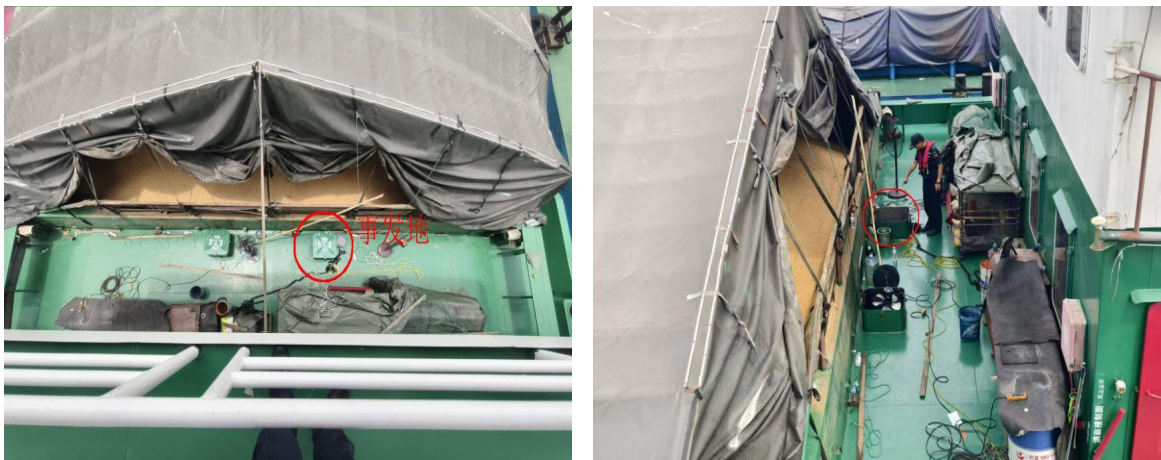
图 2：事发舱室位置图示

事发场所为“L”轮机舱与货舱之间的右侧隔离空舱。设有舱口（尺寸 0.605 米×0.605 米）及通往舱底的竖梯，舱盖上有杨 XX 本人喷印的“密闭处”“危险”“先通风”“再检测”“后作业”字样，舱室未设置空气管。该舱与货舱有一简易铁门相通。

河南省 XX 公司证实，事发舱室为“L”轮出厂时原有结构。

2026 年 6 月 20 日 1515—1635 时，湖北 XX 技术有限公司对事发舱室进行检测，检测结果为：二氧化碳浓度大于 91450mg/m<sup>3</sup>（浓度大于 18000mg/m<sup>3</sup>可导致呼吸中枢、中枢神经系统窒息症状）。

1.事发舱室内二氧化碳严重超标是事故发生的客观原因。“L”轮所载大豆为易耗氧类非危险性货物，释放的二氧化碳等气体通过货舱后壁缝隙进入事发舱室（封闭处所），导致二氧化碳严重超标。

1.建议举一反三，梳理隔离空舱非法改造、未设置空气管等同类船舶技术缺陷、共性检验漏洞，开展排查整治，逐项闭环整改，从源头严把船舶适航准入关口，防止同类问题重复发生。
