# 云阳“6·23”“A”自用船与“B”轮碰撞 事故调查报告

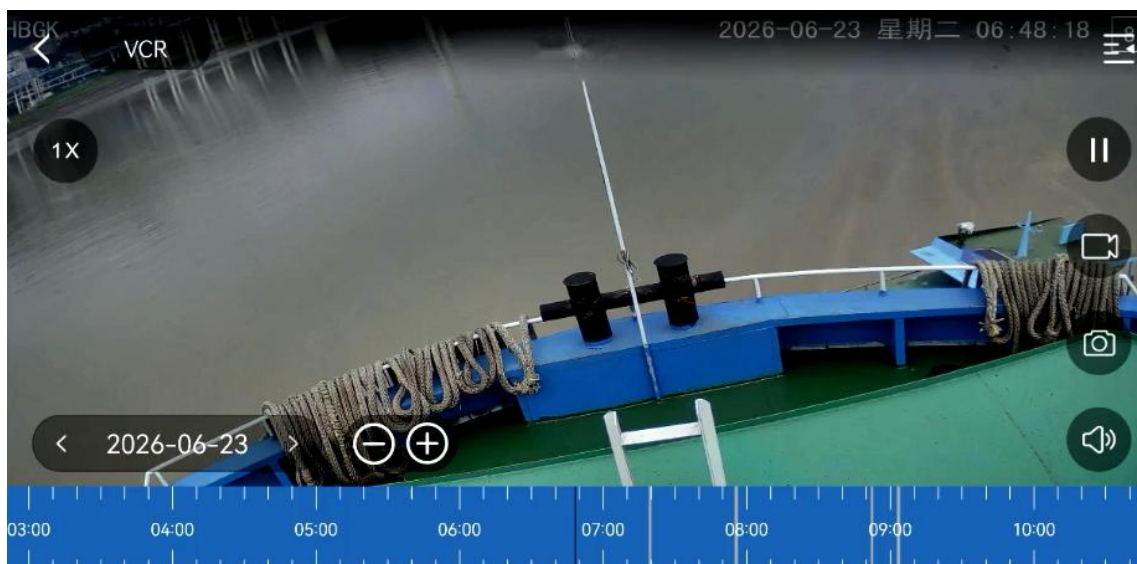
据“B”轮船艏视频显示，2026年6月23日0648时18秒，“A”自用船与“B”轮船艏部右侧基本重合，仅可见船艏部及艉部部分顶棚；0648时19秒，“A”自用船画面消失，“B”轮船艏视频监控出现抖动。经核对“B”轮船艏视频时间与北京时间一致。

图1：“B”轮船艙视频（0648时18秒）

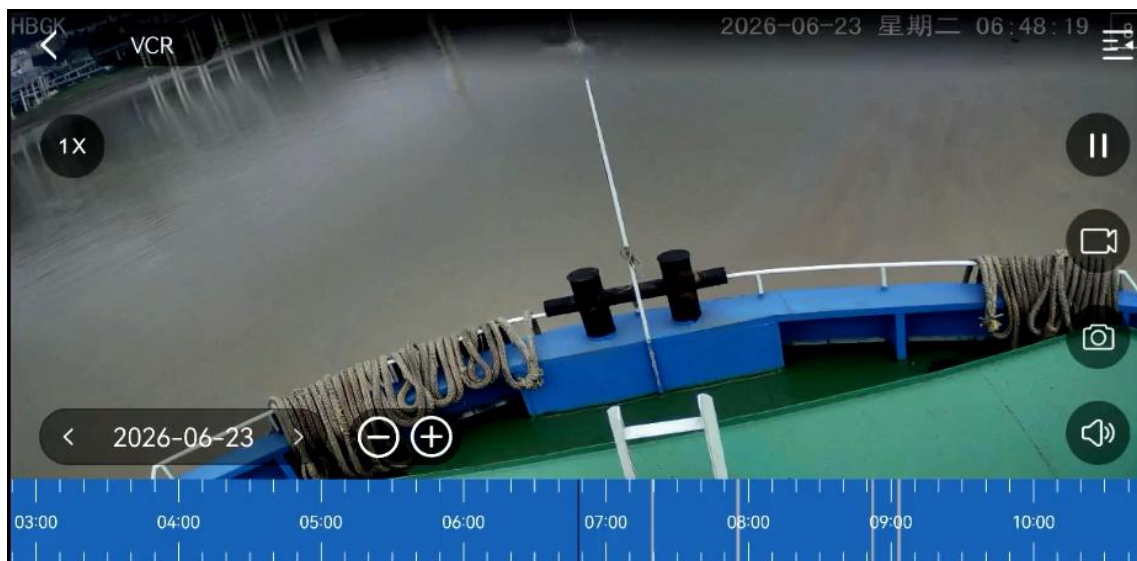
图2：“B”轮船艙视频（0648时19秒）

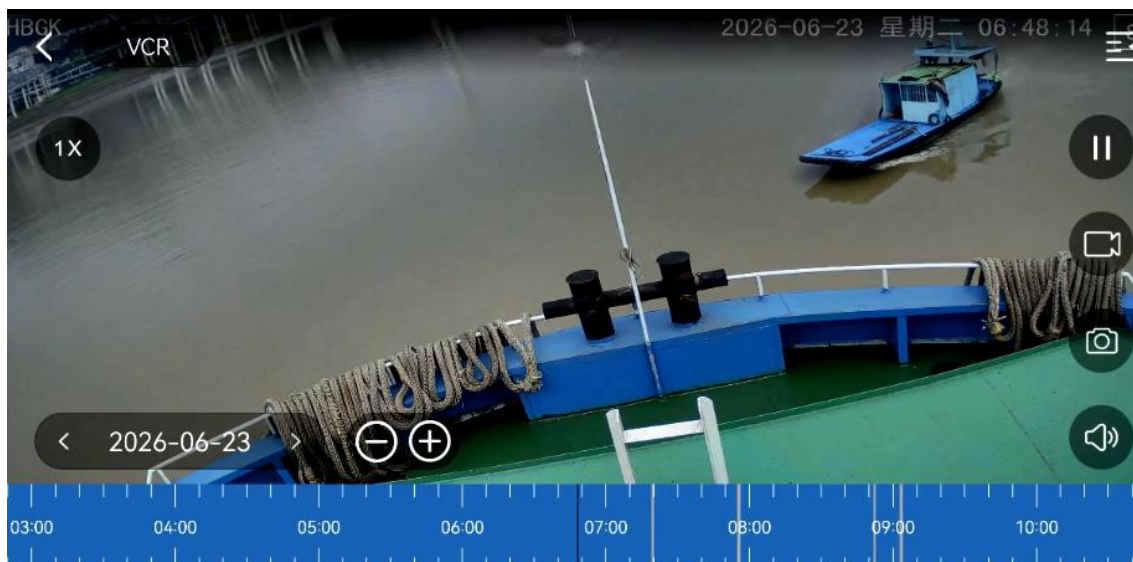
据“B”轮船艙视频显示，2026年6月23日0648时14秒，“A”

自用船艏部出现人员并实施操纵，随后船舶向右转向。

图3：“B”轮船艏视频（0648时14秒）
