芜湖“11·9”“皖江泰 856”轮自沉事故 调查报告

2018年11月9日0202时许,马鞍山市某公司所属“皖江泰 856”轮在芜湖白茆水道#189红浮上游约450米航道外(长江下游航道里程约455公里)调头抛锚过程中船体断裂沉没。事故造成船上3人落水,其中2人获救,1人死亡。

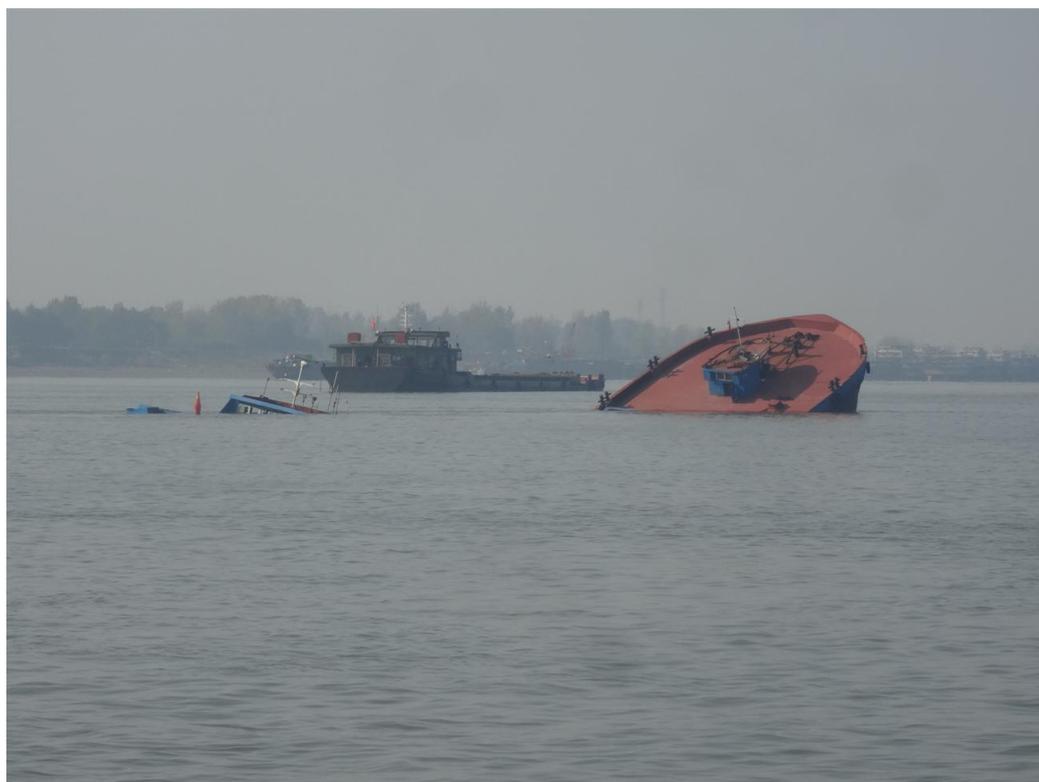
附件：“皖江泰856”轮沉没态势

约0202时，该轮在#189红浮上游约450米、航道外约150米处抛锚过程中船体中部突然断裂，船舶货舱大量进水，船舶呈中垂状态迅速下沉。船上3名船员全部落水，其中2人获救，1人死亡。

货物积载不当。该轮在装载过程中货舱中部货物堆放较多，未进行均衡积载，造成货舱中部载荷较大，船舶中垂引发船体中部断裂，导致进水沉没。
