# 芜湖“12.3”“先锋698”轮火灾事故 调查报告

2020年12月3日约0334时，扬州市某公司所属“先锋698”轮重载上行至白茆水道新沟塔形侧面岸标上约750米附近水域（长江下游航道里程约452公里）处发生火灾事故，造成1名船员死亡，该轮尾部主甲板以上上层建筑全部过火烧毁，构成一般等级事故。

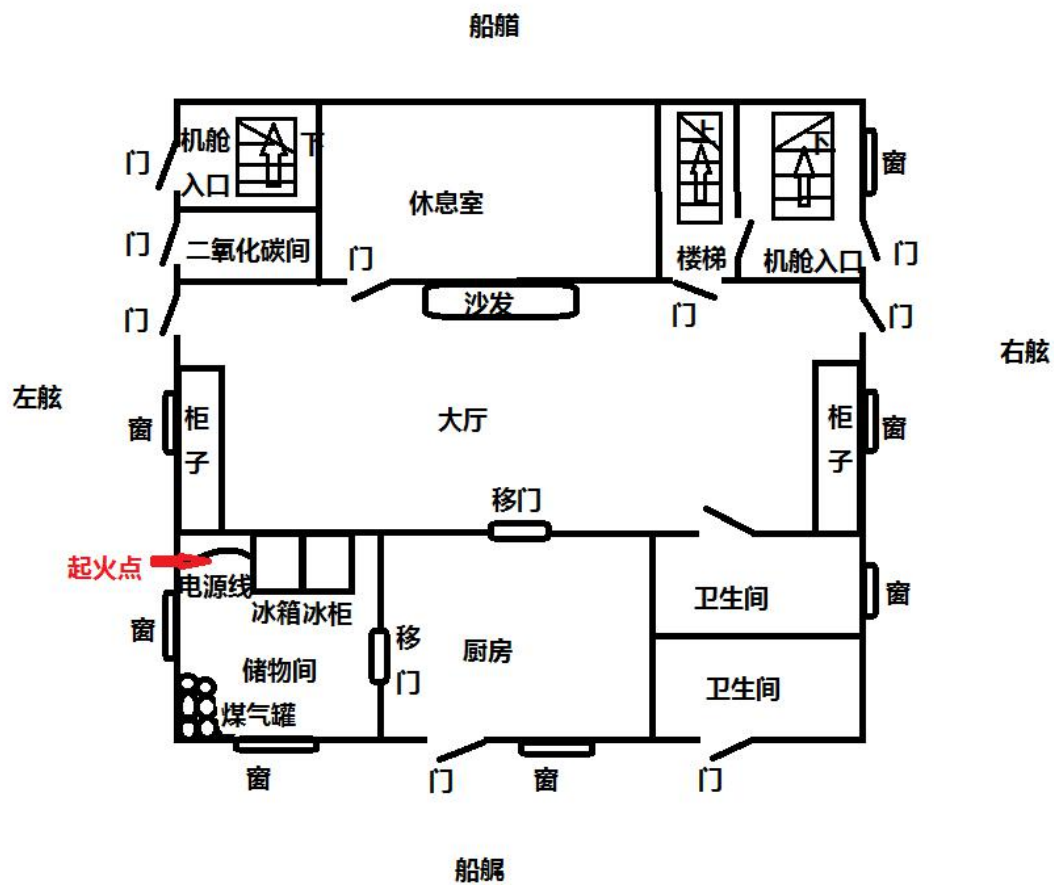
“先锋698”轮一楼生活区平面图

起火位置：一层生活区左舷储藏间左前部。

一层生活区储藏间左前部插线板电源线电气线路故障，引燃附近可燃物是造成本次火灾事故的直接原因。
