# 芜湖“1·7”“皖江韵 999”轮与“银祥 2 号”轮碰撞事故调查报告

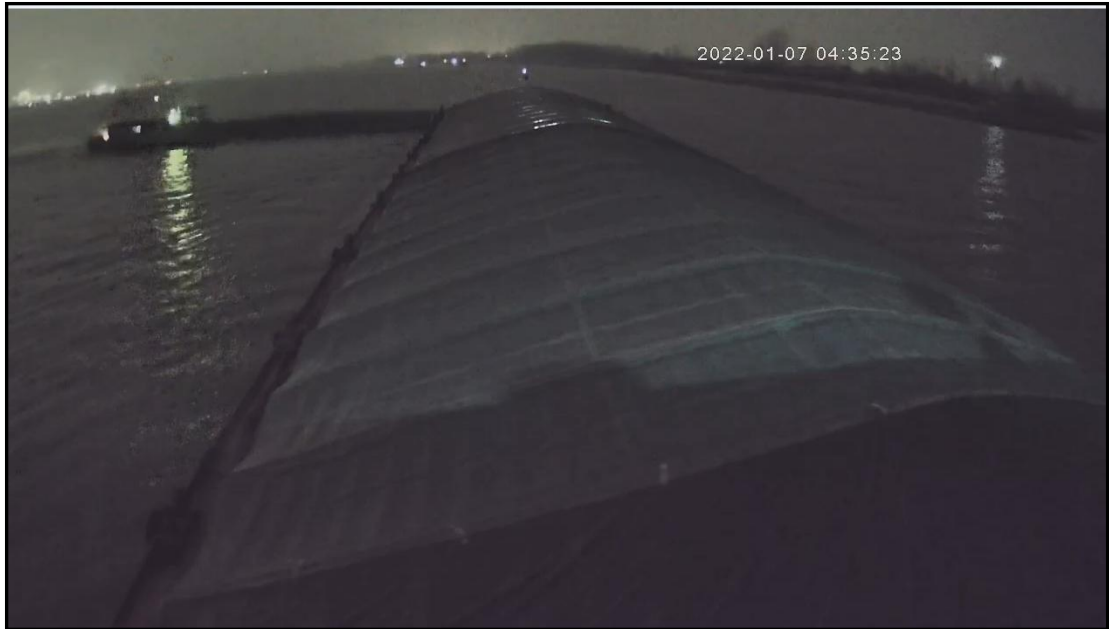
### 碰撞视频截图

约 0435 时，船舶位于陈家洲尾左右通航岸标上约 105 米，横距水沫线 50 米的上行航道内，船舶右舷前部与“银祥 2 号”轮船首发生碰撞，碰撞角度约 80 度。

约 0435 时，船舶位于芜湖西华水道陈家洲左右通航岸标上游水域（长江下游航道里程约 426 公里），相对于陈家洲左右通航岸标，距离约为 105 米，真方位为 182° 处，船舶船首左锚位置与对方船右舷前部发生碰撞，碰撞角度约 80 度。

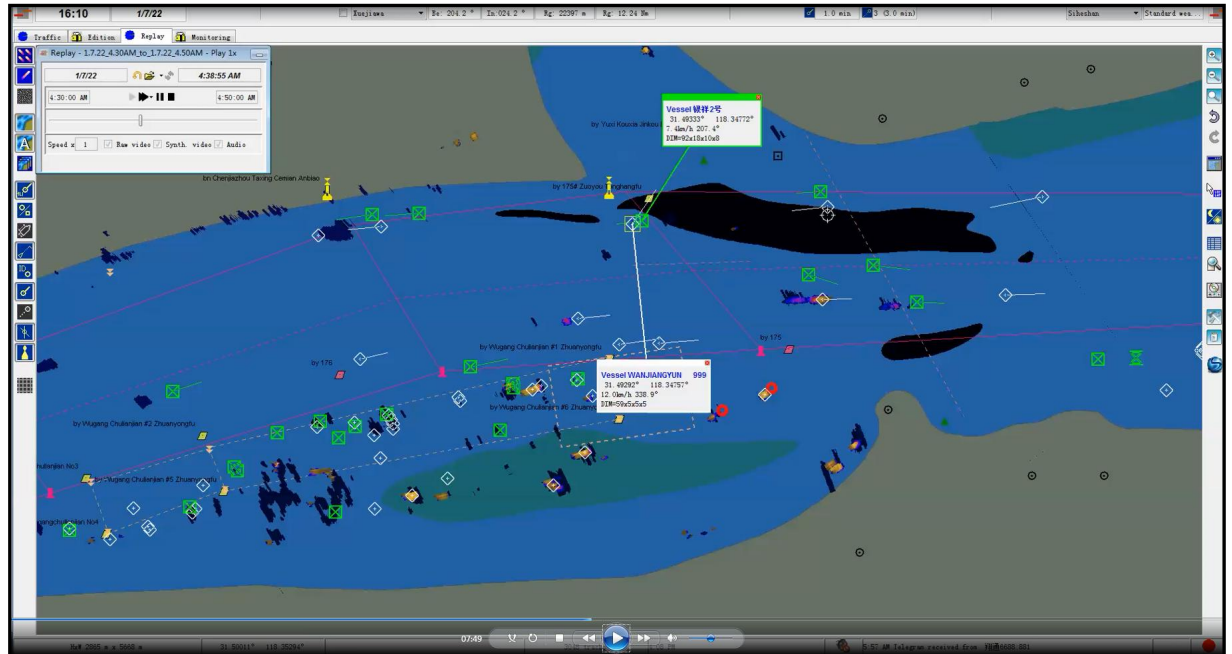
### VTS 中心监控视频截图

根据“银祥 2 号”轮视频监控设备所拍摄的视频以及芜湖海事局 VTS 录像显示，事发时段西华水道东西梁山附近水域上下行船舶有序航行，“银祥 2 号”轮前方一公里内无上行船舶，碰撞事故发生 7 分钟后才有一艘上行船舶从“银祥
