# 岳阳“3·24”“湘平江货 0472”轮 沉没事故调查报告

岳阳海事局

2017年3月24日0330时许，成某个体所有并由岳阳鑫源物流有限公司经营的“湘平江货 0472”轮在长江干线仙峰水道左岸水域（长江中游里程 226 公里处,航道外），系靠“湘益阳挖 0298”轮（采砂船）右舷装砂作业过程中沉没，导致 2 人死亡，根据《水上交通事故统计办法》的相关规定，构成一般等级水上交通事故。

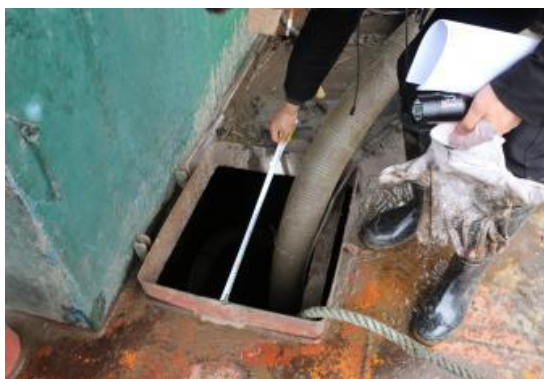
图 4：人孔勘验

- （1）全船外板未见焊缝撕裂与破损情况；
- （2）舱底管系连接江水总管，未见另有通江管系；
- （3）主甲板船艙部分共有人孔 4 个，分别通往两个压载舱的左右两侧，其中 3 个无盖，通过潜水泵及软管连通至舷外，人孔围板高度 100mm，所有甲板室、货物围壁开口最小剩余高度 220mm；（如图 4）
- （4）机舱前舱壁共有 4 处锈蚀穿孔，最大穿孔面积约 2 平方厘米。（如图 5）

1.根据现场勘验记录显示，“湘平江货 0472”轮未设置艏升高甲板。机舱后端分布的空舱和艏尖舱均作压载舱用，艏尖舱容积约 75m<sup>3</sup>，空舱容积约 208m<sup>3</sup>。其中艏尖舱有底部隔断，顶部贯通的不完全纵向隔断舱壁将其分为左右边舱。两个压载舱均在其顶部主甲板上的两侧设有长 500mm×宽 450mm 的舱口，舱口围板高度 100mm，其中仅空舱右舷侧舱口具有舱盖并处于关闭状态，其他三个舱口均为敞开状态。

主甲板船艏部分设有人孔共 4 个，分别通往两个压载舱的左右两侧，其中仅空舱（前压载舱）右侧人孔设有固定舱盖并处于关闭状态，其余 3 个人孔无舱盖处于敞开状态。当主甲板船艏部分处于水面以下超过人孔舱口围板高度时，江水直接通过人孔灌入压载舱。进一步损失储备浮力，降低船艏干舷，直至机舱门槛进水，导致船舶抗沉性逐步丧失。

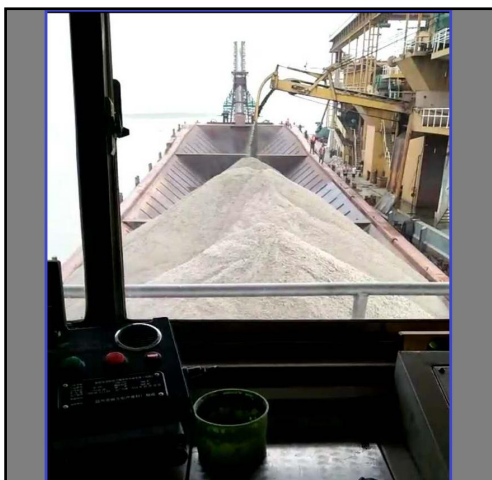
图 6:装载过程示意图

3.根据事后现场勘查记录及视频监控录像显示，“湘平江货 0472”轮货舱等分为四个不完全隔断小舱，监控视频显示，事发时已完成对船艏向船艉方向第 2 个货舱的装载。此时约为装载量的一半。

“湘平江货 0472”轮与“湘益阳挖 0298”轮在装载作业前，没有商定装载安全作业方案。在装载作业中，供受双方均未指定专人开展安全巡查，且计划和实施装载货物不当。“湘平江货 0472”轮参考载重吨为 1500 吨，事发时“湘平江货 0472”轮由船艏向船艉方向依次装载。将 1000 吨（相当于参考载重吨的三分之二）江沙过于集中分布在船舶货舱的后二分之一部分（货舱中后部），船舶受载不均造成船舶严重尾倾。

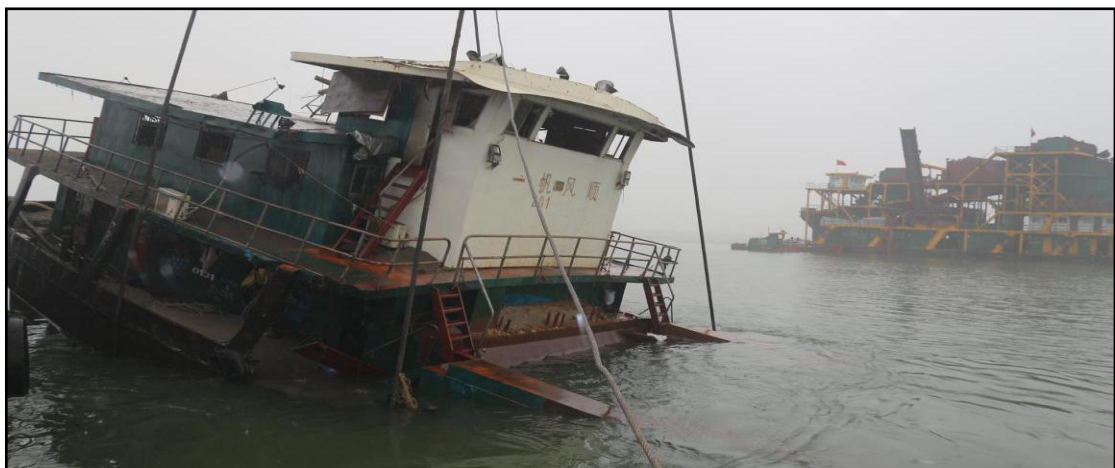
图 9：“湘平江货 0472”轮打捞出水

本起事故造成“湘平江货 0472”轮沉没，陈某、王某 2 人落水死亡。
