# 宜昌“6.13”“H”轮与“S”轮 碰撞事故调查报告

事故调查组

2023 年 7 月

MAIR121501202302

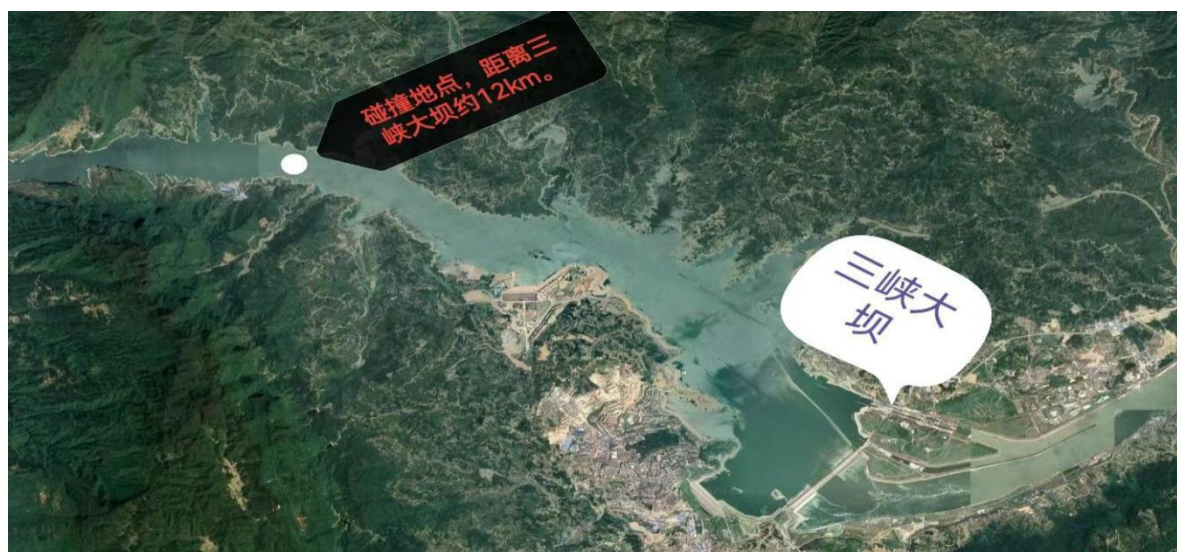
图 3：碰撞地点示意图

经综合判断，认定两船碰撞地点为杉木溪口门上游约 200 处（白弹珠岸标下游约 550 米，长江上游航道里程 58.6 公里，离南岸水沫线横距约 200 米，位置经纬度为 110°54'21"E/30°53'9"N。）

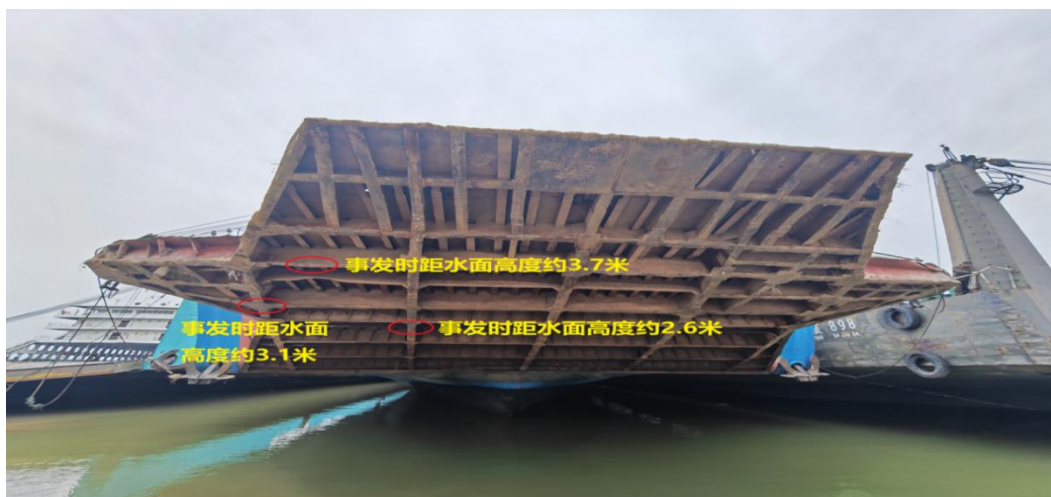
图 4：“H”轮碰撞位置

经对“H”轮和“S”轮现场勘验（如图 4 和图 5 显示）。

认定碰撞部位为“H”轮船艏跳板横向第三排肋骨与右舷纵向第一列肋骨交叉附近区域，与“S”轮驾驶室顶棚右后区域。

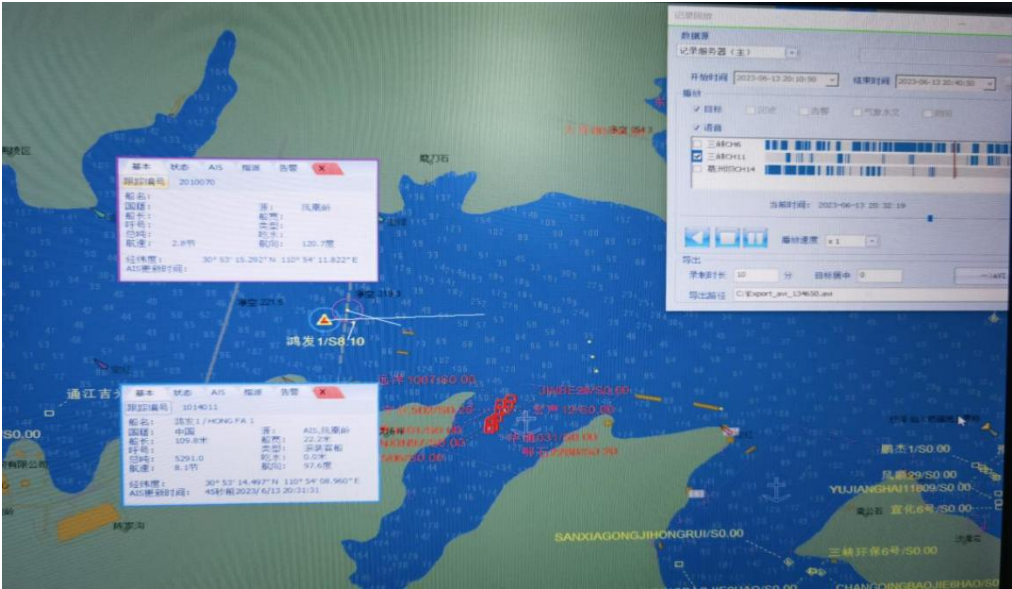
图 6：VTS 截图（6 月 13 日 20:32:19 时）

3.根据 VTS 系统显示：碰撞前，“H”轮在下行主航道内行驶，航速为 8.1 节（15.0 千米/时）。“S”轮，在下行主航道内行驶，航速为 2.8 节（5.19 千米/时）。两船航迹线接近一致。

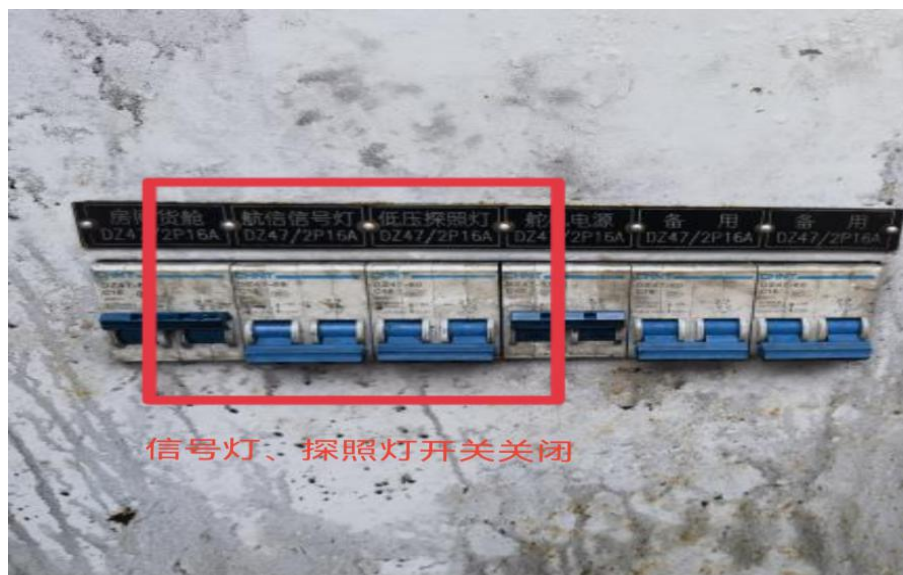
图 7：“S”轮空开开闭状态

3.根据现场勘验，“S”轮航行信号灯和低压探照灯的空开处于关闭状态（如图 7 所示）。

综上，认定“S”轮从 20:17:39 时至事发前未显示灯光信号。

**3.“S”轮未按规定显示号灯且疏忽了望。**事发时为夜间，该轮正处于航行状态，但该船未按规定显示灯光信号，客观上造成了尾随船“H”轮不易及早发现该轮。同时，当班驾驶员在明知本船没有显示灯光信号、没有安装 AIS 的情况下，航行过程中，没有充分运用视觉、高频等一切有效手段保持正规了望，未能及时发现尾随的“H”轮。

4.建议“S”轮实际控制人和经营人要加强《《中华人民共和国内河避碰规则》的学习，按照规定显示号灯号型及声响信号，在航行作业过程中，要利用视觉、高频等一切有效手段保持正规了望，谨慎驾驶，要严格服从现场海事管理机构监管，严禁冒险夜航。

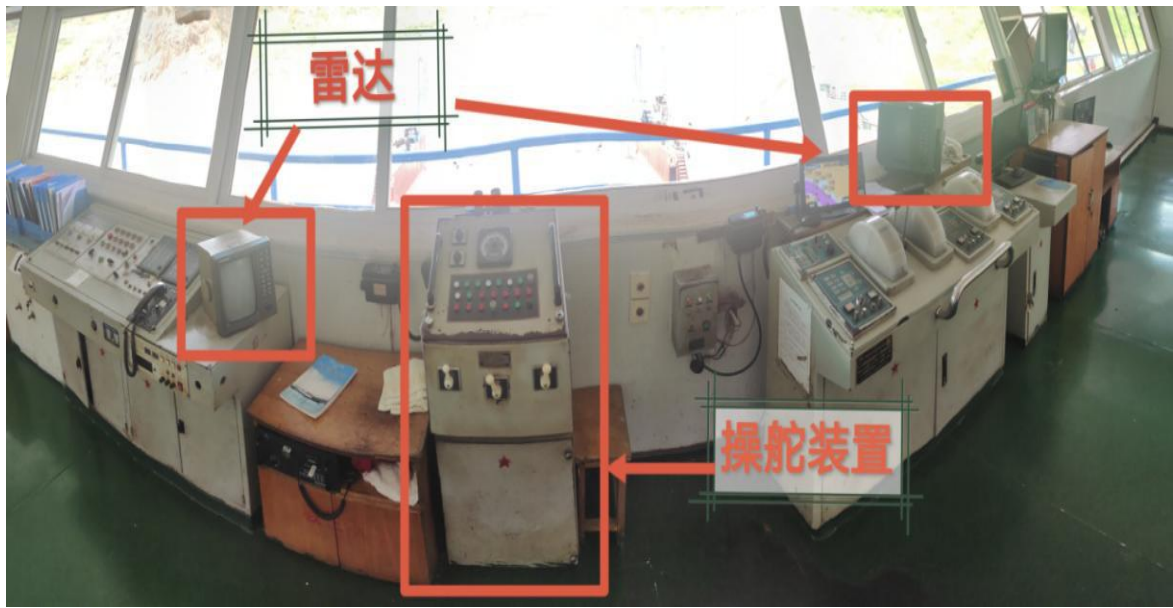
图 8：“H”轮驾驶台照片

约 2019 时，大副张某与船长史某某完成交接班，张某离开驾驶室，回到驾驶室右舷自己房间。船长史某某一人坐在甚 VHF 与主机操作台之间座椅上当班。

约 2031 时，“H”轮行驶至白弹珠水域，船长史某某离开座位，向左移动一步，利用甚高频先后跟银杏沱滚装码头、永盛 XX 联系，报告船舶动态，申请卸车作业。在此期间，船长未通过雷达观察周围船舶动态。

约 2032 时，“H”轮下行至杉木溪口上游大约 200 米处水域（航速约 15 千米/时），船长史某某通过高频与码头联系完成后，向右移动三步，来到主机操作台前，约 10 秒后，船首跳板与“S”轮船尾发生碰撞，船长史某某立即采取双停车，并跑到驾驶室右侧查看情况。

**1.“H”轮未保持正规了望。**事发前，当班船长未对前方水域保持充分了望，也未有效使用雷达等助航设备对当时环境和情况保持观察，特别是在碰撞前约 1 分钟，当班船长通过高频与码头联系卸货等事宜，疏忽了望，未能及时发现船舶正前方的“S”轮。

**2.“H”轮驾驶值班船员不足。**该轮船长于 2019 时安排本应值班的舵工到甲板准备卸车事宜，至碰撞事故发生时，驾驶室内仅有船长 1 人值班，无其他人员协助了望，在此阶段，船长需同时兼顾船舶操作及联系码头，未对其周围情况进行充分了望和及时采取应急避险操作。

1.建议“H”轮所有人重庆 XX 船务有限公司应加强对所属船舶船员法律、法规的学习和培训，尤其是《中华人民共和国内河交通安全管理条例》《中华人民共和国内河避碰规则》《中华人

民共和国内河船舶船员值班规则》的学习，督促船员在实际工作中加以遵守，谨慎驾驶。

2.建议“H”轮所有人重庆 XX 船务有限公司严格落实公司建立的视频动态监控制度，安排专人值班，及时掌握船舶动态，尽早发现并纠正船员违规行为。

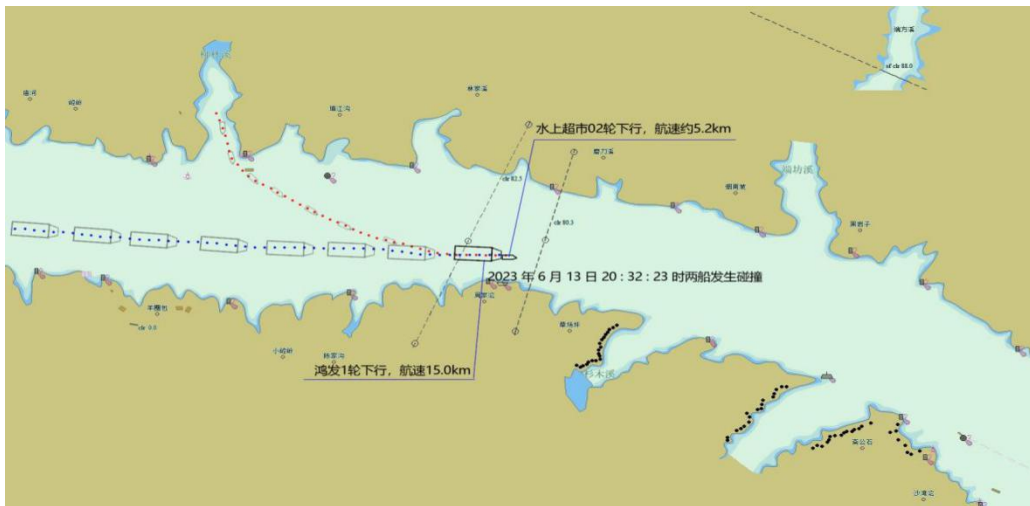
图 9：“H”轮与“S”轮碰撞态势图

约 2032 时，“S”轮下行至杉木溪上口约 200 米处时，与“H”轮发生碰撞（此时驾驶员韩某在驾驶室内、普通船员王某某在船舱内），“S”轮船艏先向右偏转，随后向左舷一侧倾覆（驾驶员韩某从驾驶室右侧落水，普通船员王某某情况未知），发生碰撞后，“H”轮航速逐渐降低，并从“S”轮上方碾压而过，约 1 分钟后，“S”轮从“H”轮船尾浮出水面。
