# 芜湖“6.5”“A”轮与“B”轮碰撞事故调查报告

2020年6月5日约0634时，安徽省无为县某船舶运输公司所属的“A”轮（本航次空载，江苏镇江驶往江西九江）上行至长江下游白茆水道#193白浮上游约500米（长江下游航道里程约463千米）航道外水域，与当涂县某航运公司所属的锚泊船“B”轮（本航次空载，江苏常州驶往安徽芜湖）发生碰撞事故。事故造成“B”轮一名船员落水死亡；“A”轮、“B”轮船体不同程度受损。构成一般等级水上交通事故。

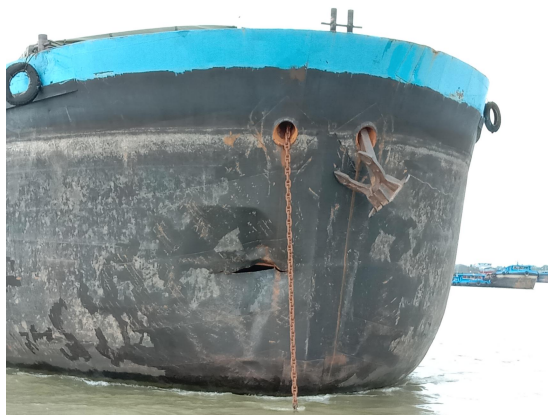
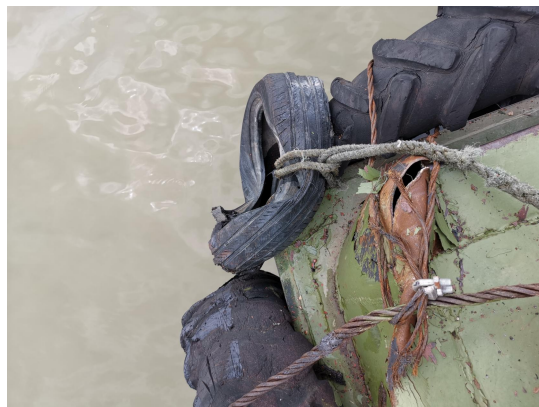
### （一）“A”轮

船艏右侧水线上约2米处有长约2米撕裂，最大开口处约0.3米，局部凹陷变形。
