# 长寿“1·17”“赛XXXX”轮爆炸事故 调查报告

事故调查组

2024 年 4 月

2024年1月17日1349时许，江苏赛XX国际航运有限公司所属“赛XXXX”轮在长江干线洛碛水道荷叶坪水域（长江上游航道里程约600km，下同）抛锚时，船艏1号空舱发生爆炸，造成1人死亡、1人受伤，船艏部分舱室及设备受损，无水域污染，构成一般等级水上交通事故。

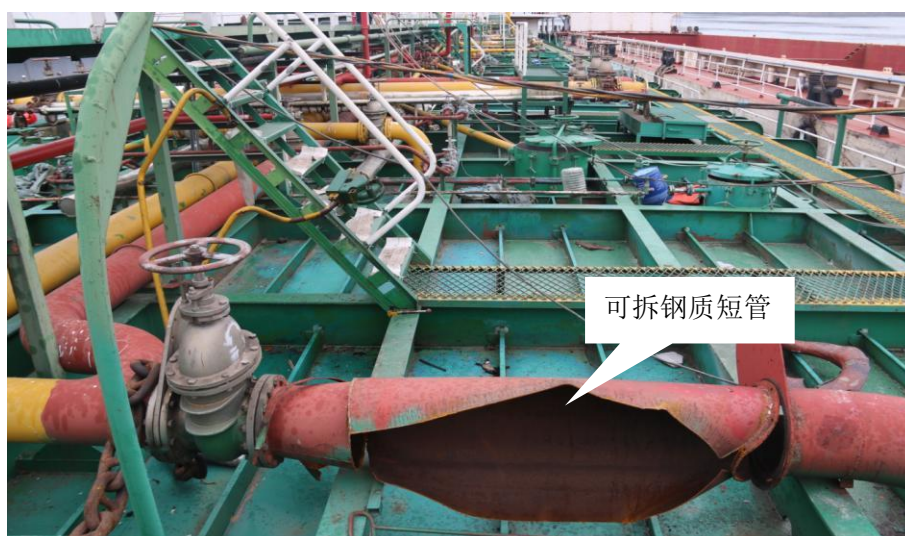
1. 除气系统与货物管系之间设置有 1 个可拆钢质短管（长 1.74m，

管径 25-40mm），非船检批准的《液货舱除气通风系统布置图》中所要求的“帆布异径接管”，且该短管破裂、内壁下方有一线状液体浸痕。

图 2：实船除气管路钢质短管

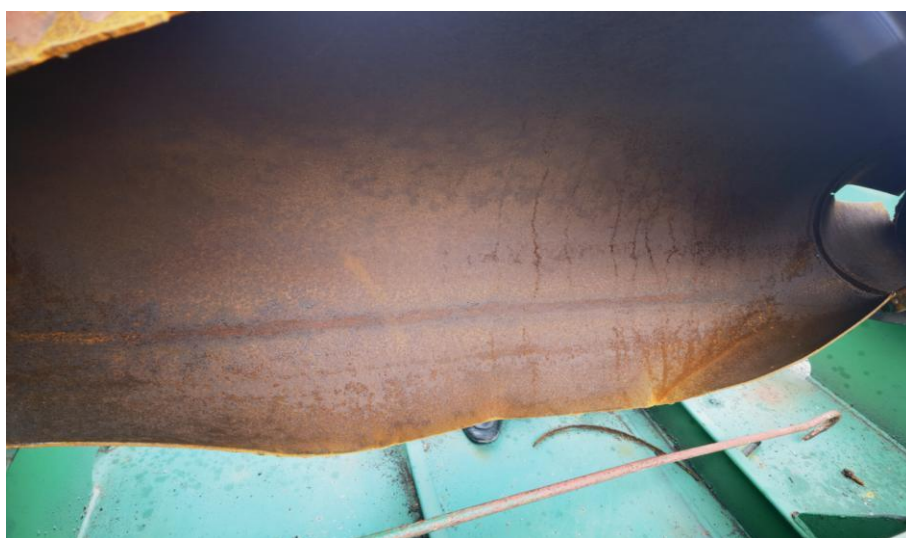
图 3：钢质短管内部线状液体浸痕

经查，该轮除气系统与货物管系的隔离采用“盲板+闸阀+可拆短管+盖板”的布置方式，在短管未拆除、盲板及盖板处于连通状态的情况下，除气系统实际已与货物管系连通；可拆短管内壁上 1 处线状液体浸痕，表明闸阀未能形成绝对水密和气密。

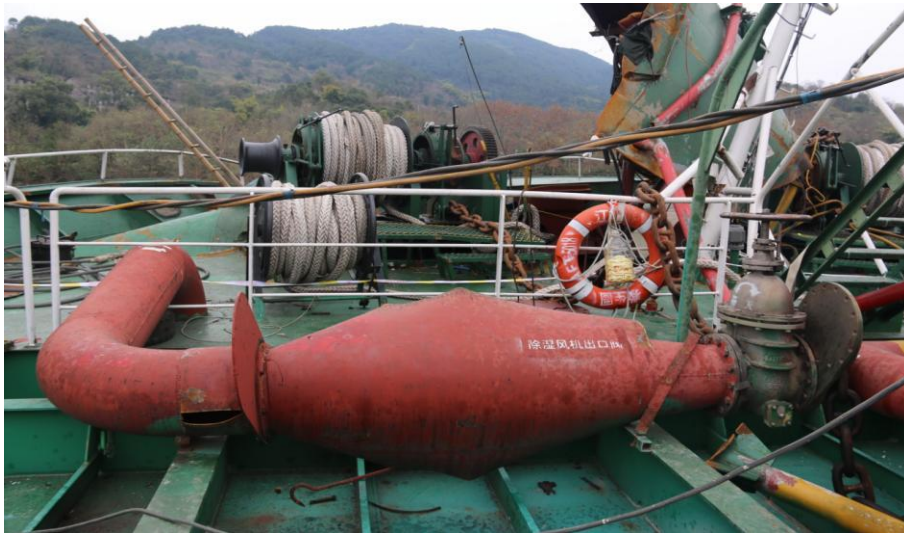
2. 除气系统与货物管系的隔离实际采用“盲板+闸阀+可拆钢质短管+盖板”的布置方式，可拆短管未拆除，盲板和盖板处于连通状态、闸阀处于关闭状态，且《液货舱除气通风系统布置图》中未见此闸阀；除气管路未见明确标示有《内河散装运输危险化学品船舶构造与设备规范（2008）》要求的“止回装置”或止回阀之类的设施。

图 4：盲板+闸阀+可拆钢质短管+盖板

（1）除气管系未按船级社批准的设计要求进行建造，船舶自投入营运以来也未按照设计要求进行操作。船舶自出厂时，除气管与液货管的连接管路与设计图纸不符，为操作疏忽埋下隐患。同时，根据要求，船舶不除气时应“立即拆下帆布异径接管、安装盲板法兰和风管盖板”，但“赛 XXXX”轮船员不除气时未将可拆钢质短管拆除，也未安装盲板和盖板，导致除气管系与货物管路连通，所载丙酮产生的蒸气沿管路逐渐进入船艏 1 号空舱聚集。

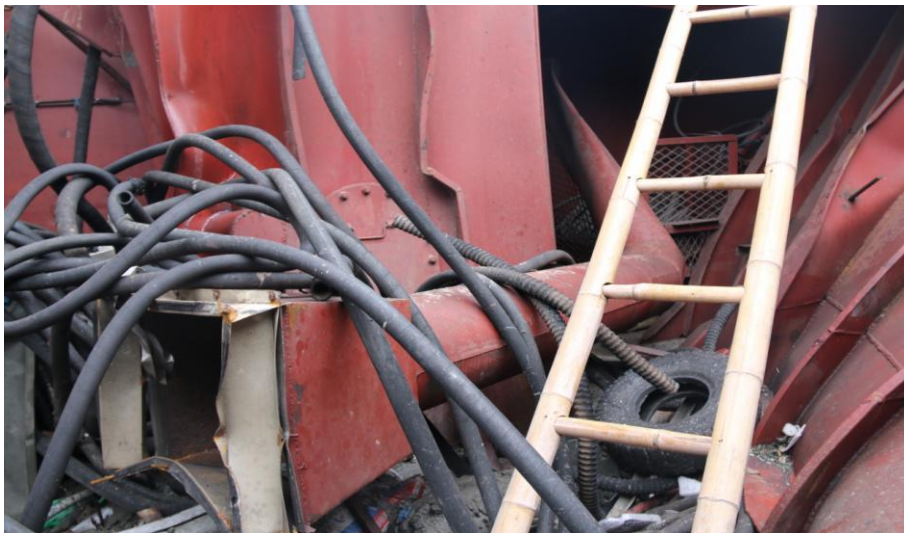
4. 除气系统通风筒位于 1 号空舱人孔左侧附近，与货舱端壁距离为 7.04m；1 号空舱内除气风机及通风筒的安装位置与《液货舱除气通风系统布置图》不一致。

图 5：除气系统通风筒

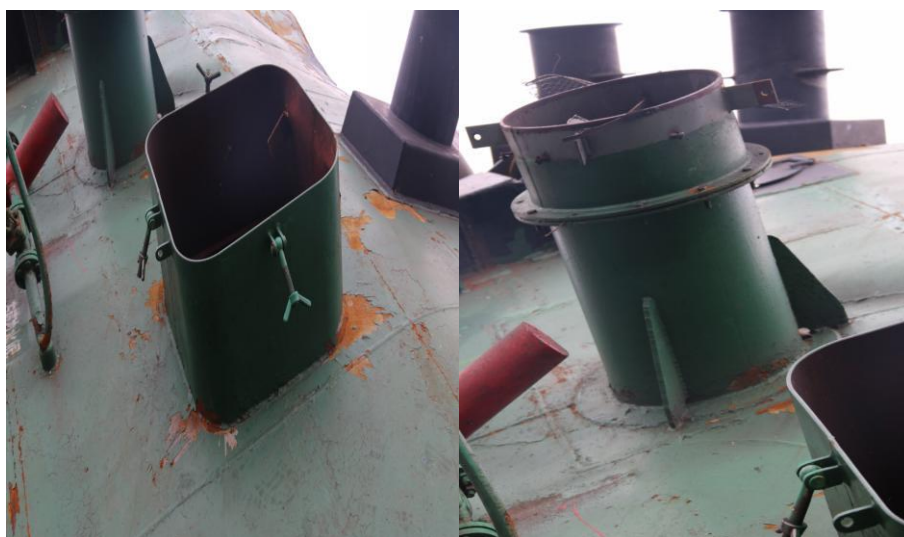
5. 1 号空舱人孔的风雨密舱口盖和菌形通风头已丢失。

图 7：1 号空舱人孔和菌形通风头孔

据了解，“赛 XXXX”轮自建造以来从未使用过除气系统进行除气作业；仅明确了除气风机由二管轮进行维护保养，除气系统的其他管路、闸阀的使用、维护保养均未明确责任人员。同时，调查组还了解到，该轮船艏 1 号空舱人孔的风雨密舱口盖平时处于半开状态（下雨时会关闭），本航次靠泊长寿川维化工码头前，因得知货主单位将上船，船长冯 XX 要求将舱口盖关闭（后确认关闭到位），直至事发时舱

口盖都未打开。

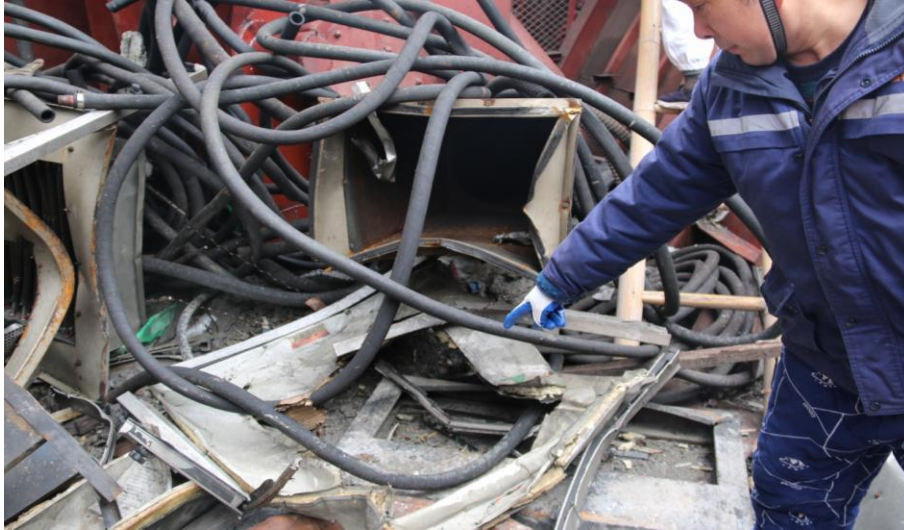
1. 爆炸中心点位于 1 号空舱扶梯右侧与右锚链舱壁之间区域；1 号空舱内左、右锚链箱体呈向内挤压状。

图 9：爆炸位置

调查组经现场勘查，确认爆炸中心点位于1号空舱扶梯右侧与右锚链舱壁之间区域，排除锚链摩擦产生火花引燃爆炸物的可能。

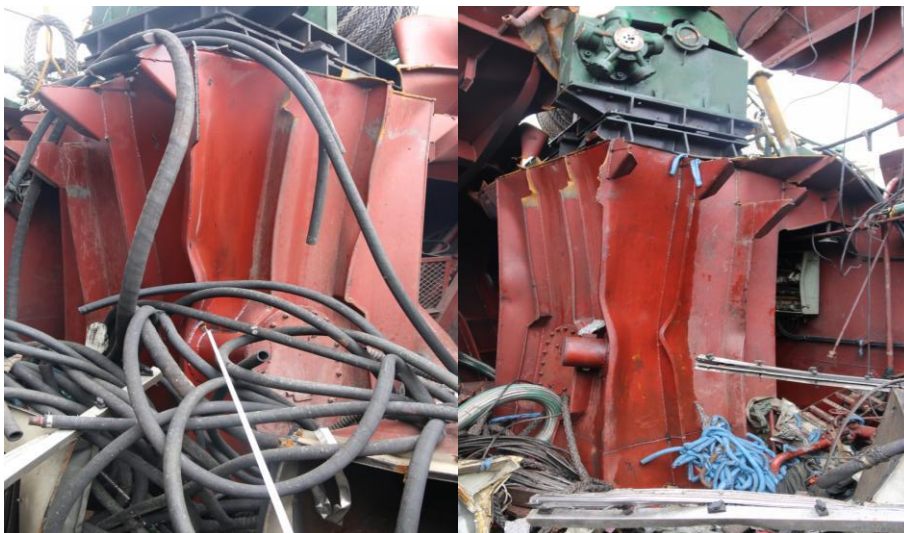
图 10：爆炸后的左、右锚链箱体

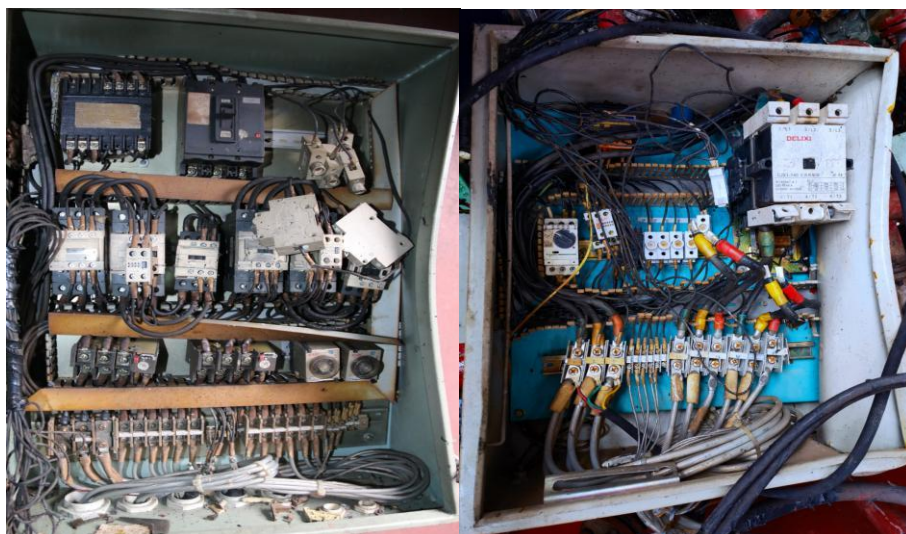
2. 1 号空舱后舱壁的左侧设有电磁起动器（除气系统风机控制箱）、右侧设有船用交流电磁起动器（锚机控制箱），均为非防爆型电器设备。其中风机控制箱内的进线端头处有金属电熔痕；锚机配电箱内有

延时继电器、接触器等设备，配电箱外壳由内向外膨胀变形。

图 11：船用交流电磁起动器（锚机控制箱）（左）  
和电磁起动器（除气系统风机控制箱）（右）

3.1 号空舱内电器设备均为非防爆型。

（二）建议船舶检验部门根据“赛XXXX”轮实际管系设置情况，重新核定该轮危险区域，督促船公司按规范配备符合危险区域安全操作要求的电器设备，或者在船舶检验规范下重新审定图纸，拆除长期闲置设备；加强船舶检验质量管理，严格依照规范、批准图纸及《审图意见书》要求开展现场检验。同时，举一反三，对检验同类型船舶开展全面复查，发现类似问题督促整改到位。

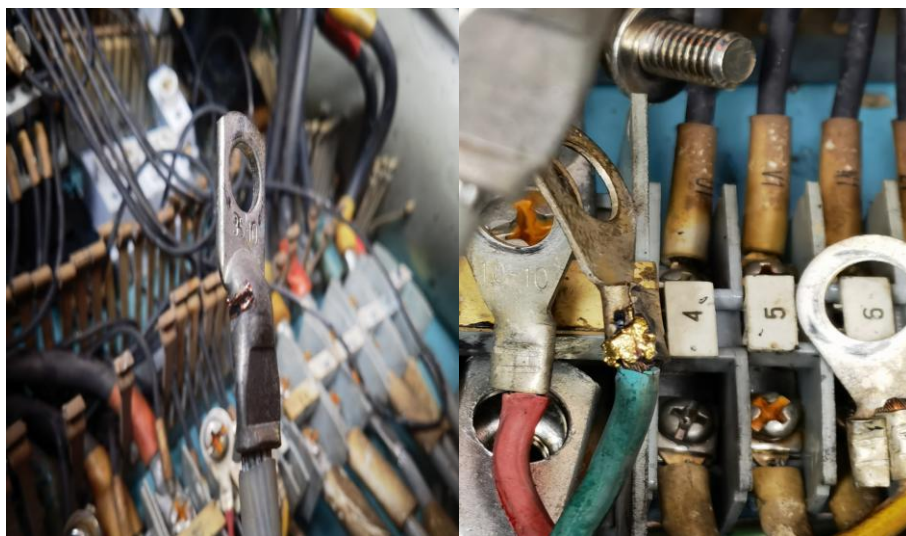
图 12：除气系统风机控制箱内进线接线端头处电熔痕

经查，位于1号空舱后舱壁左侧的风机控制箱内进线接线端头处有金属电熔痕，表明该端头曾出现过电路搭铁现象；右侧的锚机控制箱内有延时继电器、接触器等设备，锚机使用期间，延时继电器可产生电火花。除锚机配电箱、风机控制箱外，1号空舱风机控制箱体除气风机、照明等电器设备也全部通电，如有设备的接线处连接松动，遇振动的情况下也可产生电火花。

据此，调查组认定：引火源是1号空舱内用电设备产生的电火花。

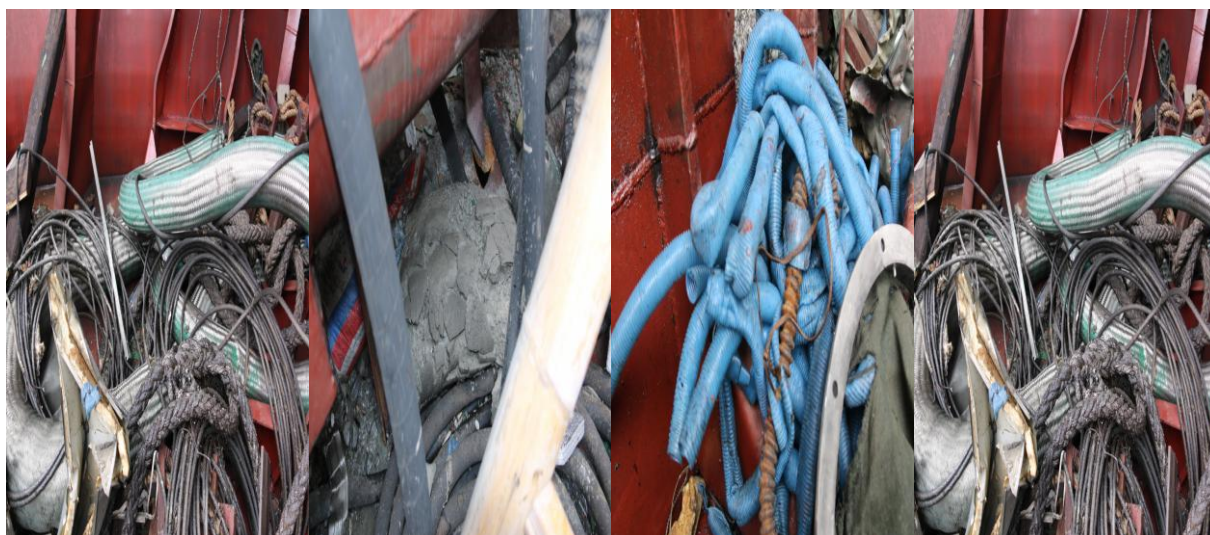
4.1 号空舱内存放有液货软管、水泥、废旧塑料管、木屑、棉絮、防滑带等大量杂物。

图 12：液货软管、水泥、废旧塑料管、钢丝绳

据了解，1 号空舱内的液货软管在 1、2 年前即被放入舱内，至事发前一直未使用。同时，调查组还了解到，1 号空舱内的锚机配电箱、风机控制箱、除气风机、照明等电器设备均长期通电。

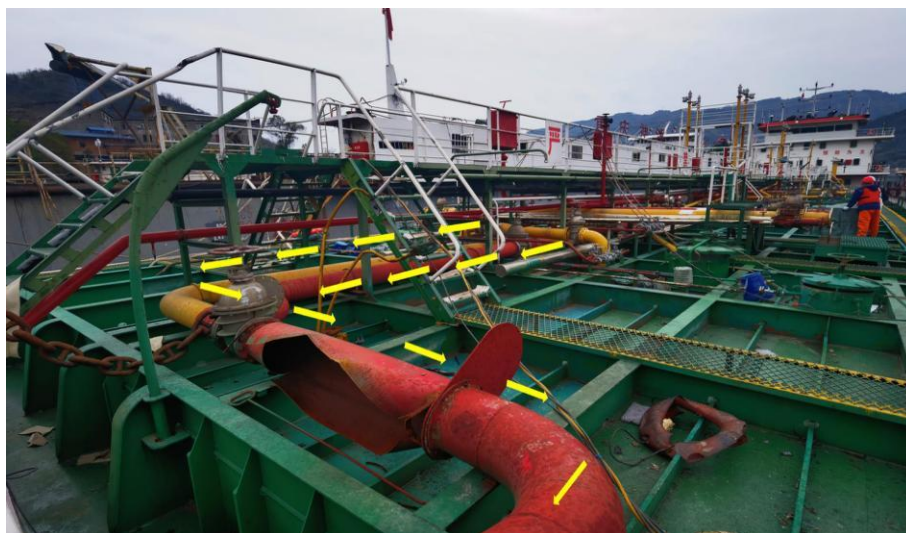
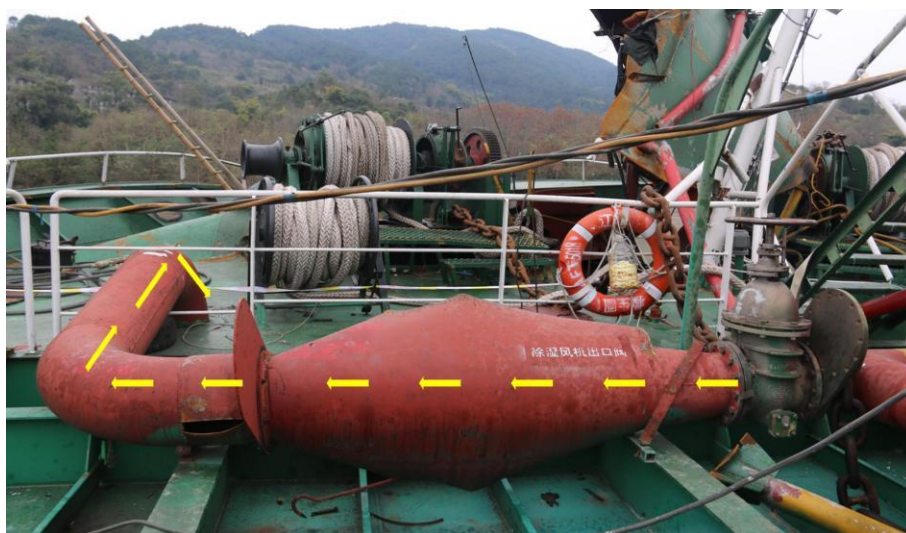
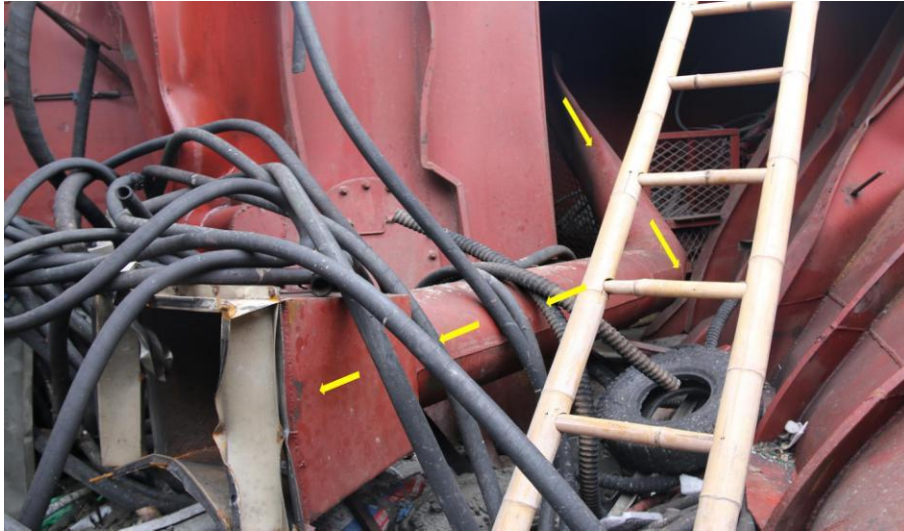
图 15：丙酮蒸气通过除气管路进入 1 号空舱示意图（1）

图 16：丙酮蒸气通过除气管路进入 1 号空舱示意图（2）

图 17：丙酮蒸气通过除气管路进入 1 号空舱示意图（3）

据此，调查组认定：爆炸物为本航次货载丙酮产生的可燃蒸气。

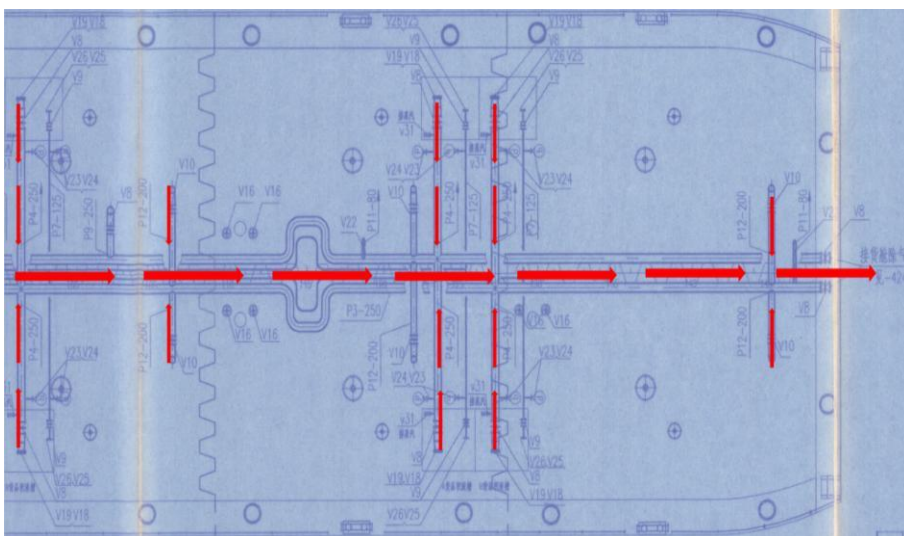
经调取“赛 XXXX”轮进出港报告记录，自 2023 年 11 月 27 日至事发当日，该轮即装运 2 次丙酮（均为江苏发货、长寿卸货）。在装卸丙酮时，主管路长时间有丙酮液体流动；江苏装货期间、江苏至长寿航行时、长寿卸货后至事发前，主管路船艏端的左右闸阀均处于打开状态。上述情况均增大了丙酮液体、气体通过除气系统与货物管系之间的隔离闸阀进入可拆短管及 1 号空舱的可能性。

图 18：丙酮蒸气通过货物管系进入除气管路示意图
