# 安庆“3·3”“皖 XXXXXX”轮自沉事故 调查报告

2025年3月3日约0141时，徐某个人所有、安徽省阜南县XX航运有限公司经营的“皖 XXXXXX”轮（黄石至盐城）载运瓜片（石子）1938吨，在长江下游东流直水道（航道里程约706km）娘娘庙红浮下游约675m、横距航道右侧边界约154m航道外水域抛锚避风过程中沉没。事故造成在船2人死亡，未造成水域污染。

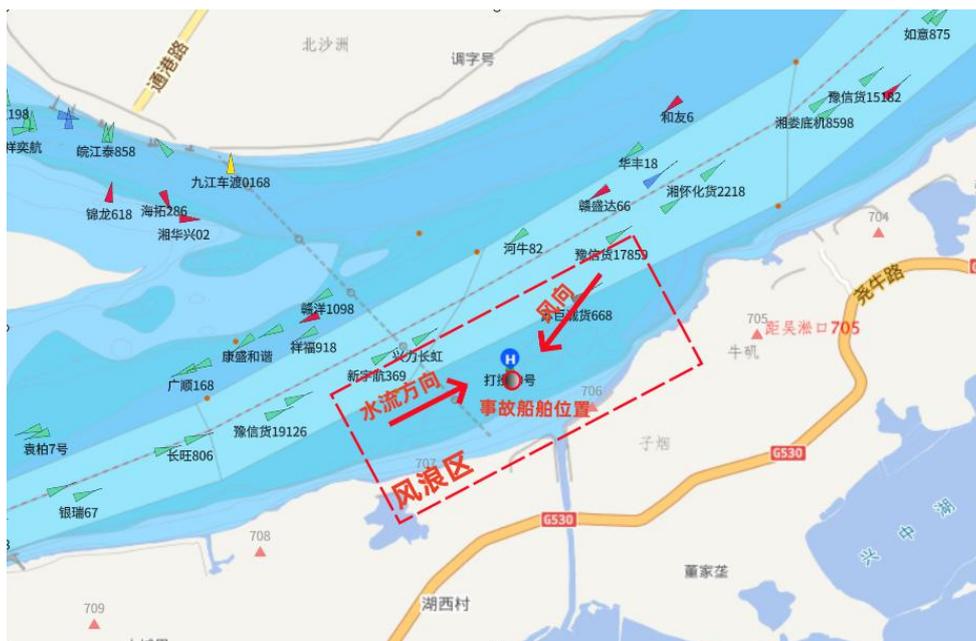
图 1 事发水域风向和水流方向示意图

据询问航经、锚泊事发水域附近船舶的船员，事发当时有短时强降雨天气，风向东北，阵风 7~8 级，风向与水流方向形成较大夹角，产生 2~3m 高大浪。

据安庆海事局执法人员所述，事发水域（娘娘庙红浮至娘娘庙下红浮之间，长江下游航道里程约 705 公里—707 公里）为风浪区，受沿岸地形和娘娘庙附近水下礁石影响，实际风力往往较天气预报要高 1-2 级，不适宜抛锚避风。

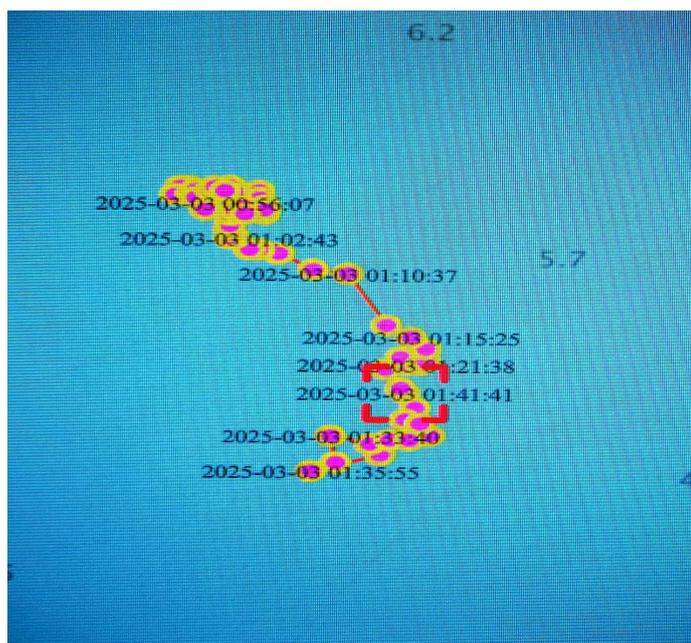
图3 “皖XXXXXX” AIS 轨迹回放图

03 月 03 日约 0100-0138 时，风浪加大，船舶走锚，船位逐渐向下游、南岸方向偏移。如下图：

0141 时，该轮 AIS 信号消失。船位位于娘娘庙红浮下游约 675 米、横距下行航道边线约 154 米处航道外水域。
