洪湖“4·13”“宏XX7”轮搁浅事故 调查报告

2025年4月13日0457时许，重庆X益物流股份有限公司所属船舶“宏XX7”轮装载原油4700吨，上行至界牌水域#13-1红浮与#25过河标连线之间（长江中游里程约195公里）航道外约50米水域搁浅，经应急过驳380吨原油后，于2025年4月13日1208时许脱浅。事故未造成人员伤亡和水域污染、船体无破损。

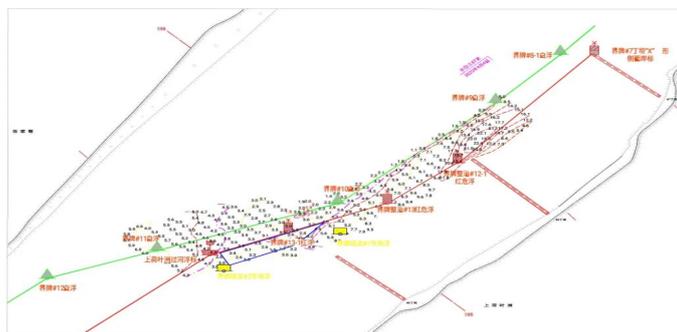
事发时段界牌水域航标配布情况

事故发生在长江干线界牌水道#13-1 红浮-#25 过河标之间航道外水域（长江中游里程 196 公里）。界牌水道事发时段航道浅窄，流态紊乱，通航环境较为复杂。界牌水道#10-#11 白浮航段，有效航宽约 100 米，横流明显，上行船舶通过时，需及早挂高，沿航路中心行驶。

界牌水道#8-#11 白浮实施单向通航管控措施（含事发水域），事发时段为船舶上行单向通航时段。管控航段左岸设白浮 5 座，右岸有连续丁坝群，设红浮 3 座，其中过河浮标 1 座（25#）。事发时航标布设正常，夜间灯光显示正常。
