# 岳阳“3·24”“湘平江货 0472”轮 沉没事故调查报告

岳阳海事局

2017年3月24日0330时许，成某个体所有并由岳阳鑫源物流有限公司经营的“湘平江货 0472”轮在长江干线仙峰水道左岸水域（长江中游里程 226 公里处,航道外），系靠“湘益阳挖 0298”轮（采砂船）右舷装砂作业过程中沉没，导致 2 人死亡，根据《水上交通事故统计办法》的相关规定，构成一般等级水上交通事故。

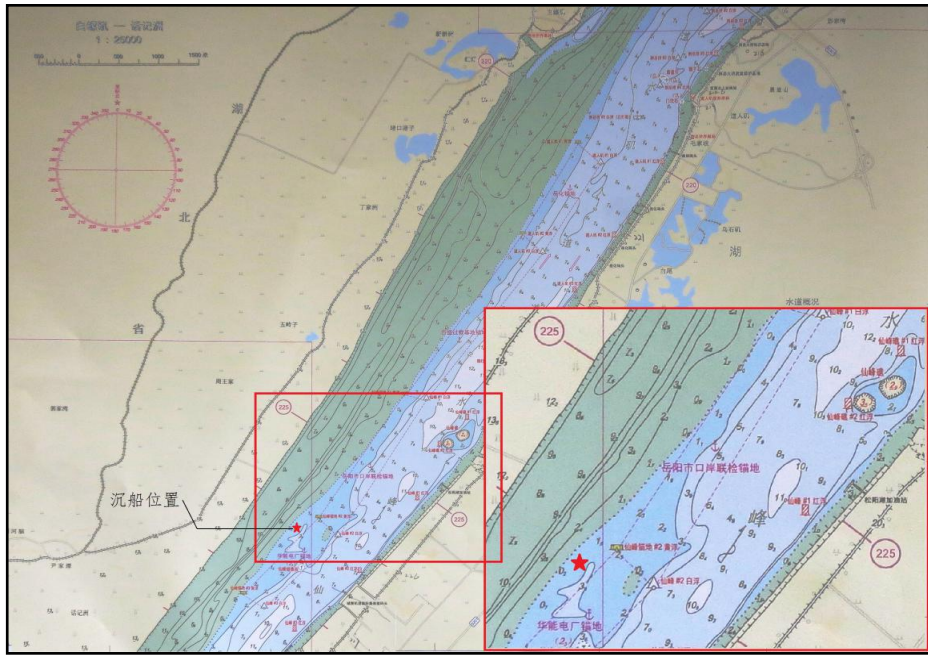
图 3：事发水域航道图

事故发生在长江干线仙峰水道长江中游航道里程 226km 处左岸水域，航道外。该处航宽 720 米。仙峰水道上起城陵矶（中游里程 230km），下迄白尾（中游里程 222km），全长 8 公里，属顺直型河段，砂质河床。城陵矶有洞庭湖汇流，长江与洞庭湖汇流在擂鼓台附近形成顶冲，流速较大。主流沿右岸而下，左岸一侧为边滩。

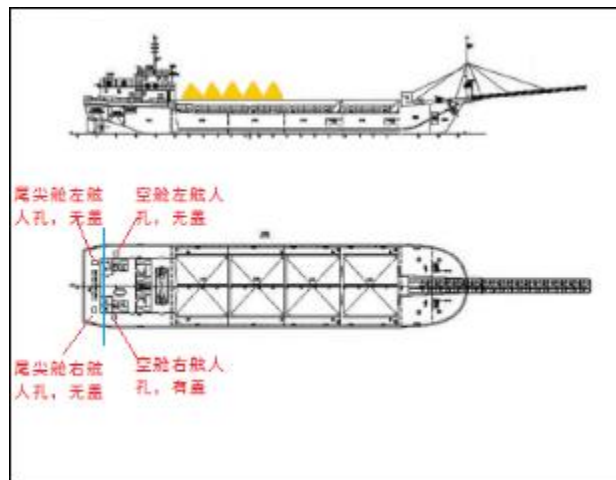
图 7:结构布置示意图

主甲板船艏部分设有人孔共 4 个，分别通往两个压载舱的左右两侧，其中仅空舱（前压载舱）右侧人孔设有固定舱盖并处于关闭状态，其余 3 个人孔无舱盖处于敞开状态。当主甲板船艏部分处于水面以下超过人孔舱口围板高度时，江水直接通过人孔灌入压载舱。进一步损失储备浮力，降低船艏干舷，直至机舱门槛进水，导致船舶抗沉性逐步丧失。

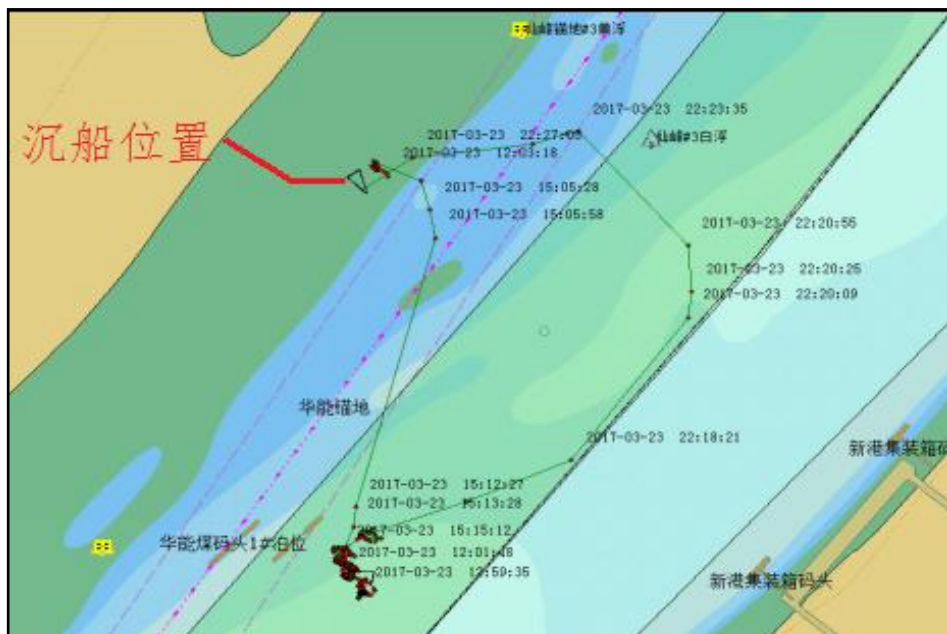
图 8：事发前湘平江货 0472 轮航行轨迹及相对位置示意图

0329 时许，“湘平江货 0472”尾倾加剧，“湘平江货 0472”船艏钢丝绳、船艏倒缆相继断裂，船艏继续下沉；

0330 时许，“湘平江货 0472”沉没。
