# 长寿“1·17”“赛XXXX”轮爆炸事故 调查报告

事故调查组

2024 年 4 月

2024年1月17日1349时许，江苏赛XX国际航运有限公司所属“赛XXXX”轮在长江干线洛碛水道荷叶坪水域（长江上游航道里程约600km，下同）抛锚时，船艏1号空舱发生爆炸，造成1人死亡、1人受伤，船艏部分舱室及设备受损，无水域污染，构成一般等级水上交通事故。

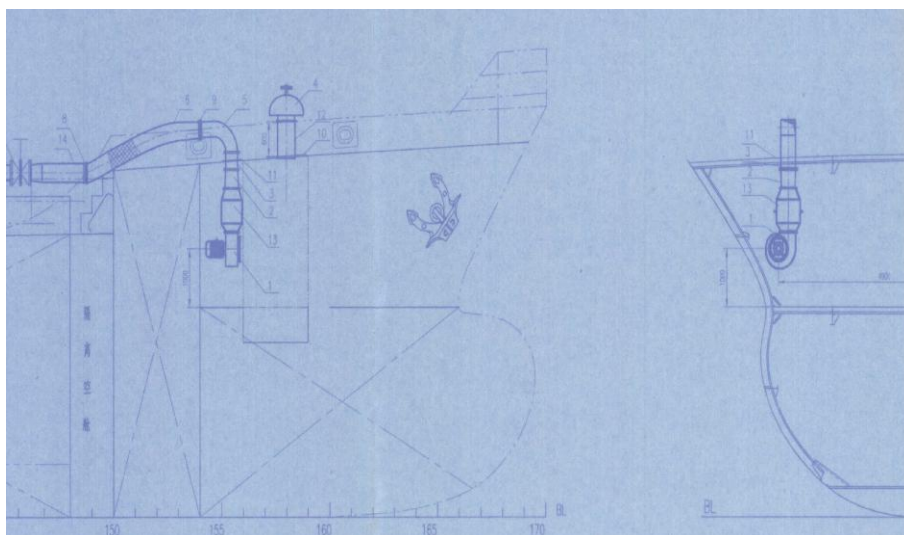
图 6：除气系统布置图（部分）

管径 25-40mm），非船检批准的《液货舱除气通风系统布置图》中所要求的“帆布异径接管”，且该短管破裂、内壁下方有一线状液体浸痕。

但该轮出厂时，设置的管系与图纸设计不一致，在其后营运中，船员从未拆除可拆短管，也从未用盲板、盖板封闭管路接头。同时，该轮保存的《液货舱除气通风系统布置图》的审图意见书中提出“设置警告牌”的要求，船员也从未设置除气系统的警示牌或警示标记。

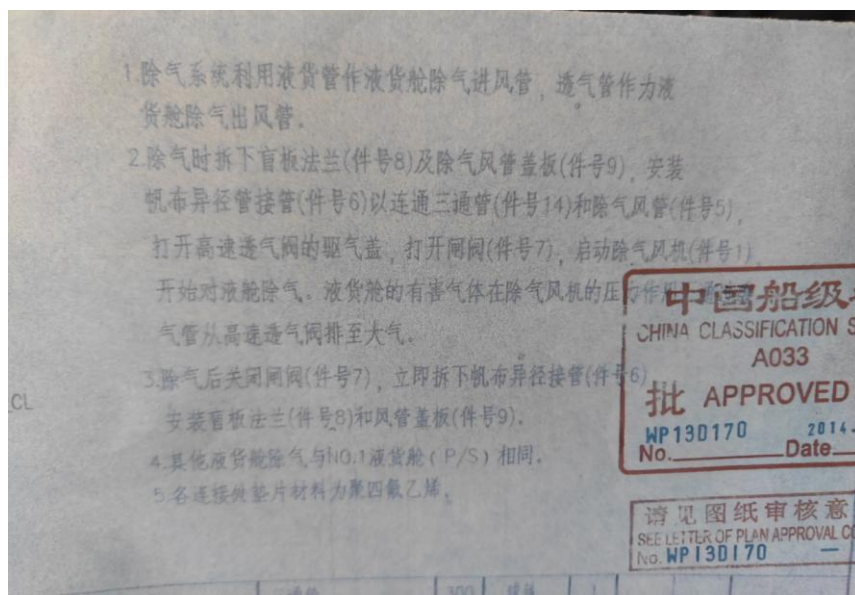
图 8：除气系统操作说明

经查，“赛 XXXX”轮的《液货舱除气通风系统布置图》中备注：

1. 除气系统利用液货管作液货舱除气进风管，透气管作为液货舱除气出气管。

2. 除气时拆下盲板法兰（件号 8）及除气风机管盖板（件号 9），安装帆布异径管接管（件号 6）以连通三通管（件号 14）和除气风管（件号 5），打开高速透气阀的驱气盖，打开闸阀（件号 7），启动除

气风机（件号 1），开始对液舱除气，液货舱的有害气体在除气风机的压力作用下，通过透气管从高速透气管排至大气。

3. 除气后关闭闸阀（件号 7），立即拆下帆布异径接管（件号 6），安装盲板法兰（件号 8）和风管盖板（件号 9）。

经查，该轮除气系统与货物管系的隔离采用“盲板+闸阀+可拆短管+盖板”的布置方式，在短管未拆除、盲板及盖板处于连通状态的情况下，除气系统实际已与货物管系连通；可拆短管内壁上 1 处线状液体浸痕，表明闸阀未能形成绝对水密和气密。

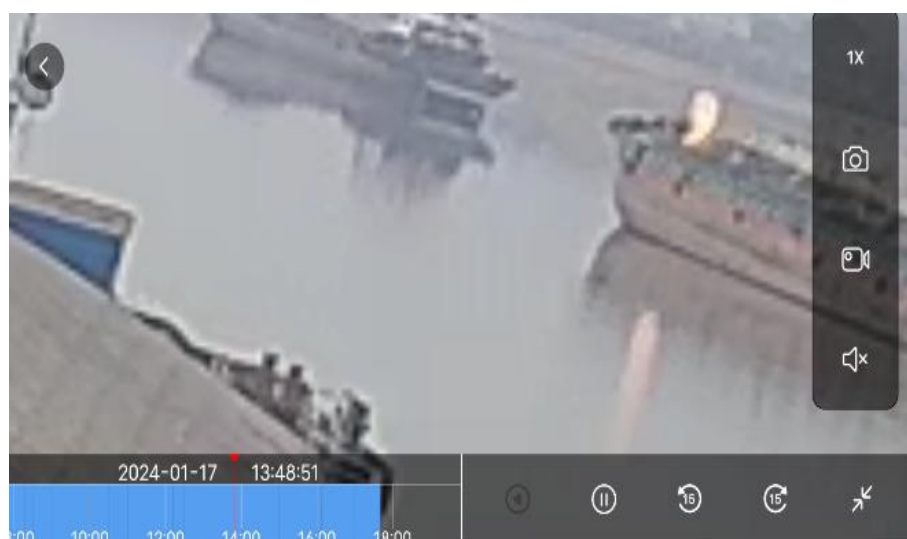
图 14：“中 XXXX”轮船载 CCTV 监控视频截图

据附近锚泊的“中 XXXX”轮船载 CCTV 监控视频显示，“赛 XXXX”轮爆炸发生时间为 1 月 17 日 1348 时 51 秒。经校核，该视频时间与北京时间一致。

据此，调查组认定：事故发生时间为 2024 年 1 月 17 日 1349 时许。

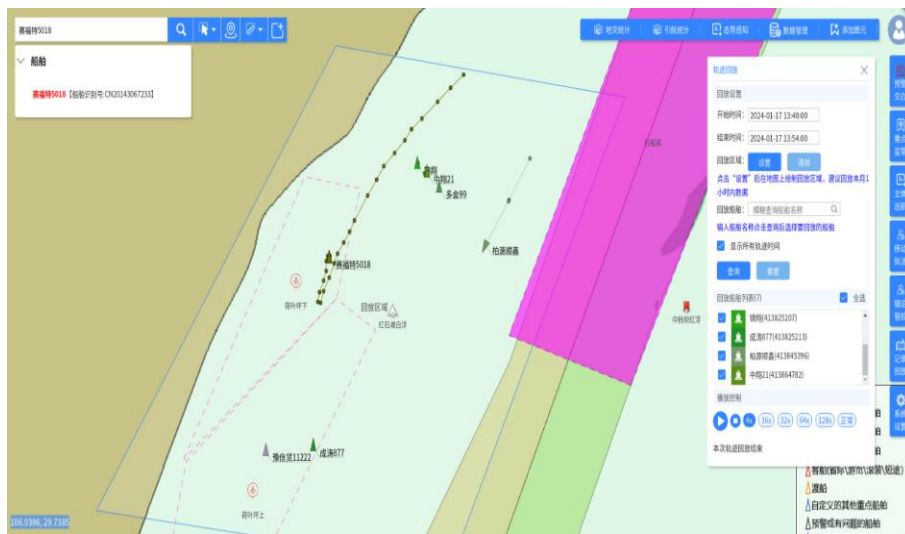
图 19：事发水域当时通航秩序

经查，事发时荷叶坪水域共有 7 条船舶，其中“豫 XXXX”“成 XXXX”等两轮锚泊于“赛 XXXX”轮上游方向约 100 米处，“锦 X”“中 XXXX”“多 XXXX”等三轮并排锚泊于“赛 XXXX”轮下游方向约 200 米处，“柏源顺鑫”轮在航道内正常上行，“赛 XXXX”轮由“锦 X”轮右舷一侧上行选择水域进行抛锚。通航秩序正常。
