# 安庆“10·16”“鄂黄冈拖2068”轮自沉 事故调查报告

2017年10月16日0948时许，安庆某公司所租赁的“鄂黄冈拖2068”在东流水道桃树滩水域附近（长江下游航道里程约696公里），船舶倾覆自沉，造成2人死亡，未造成水域污染。构成一般等级水上交通事故。

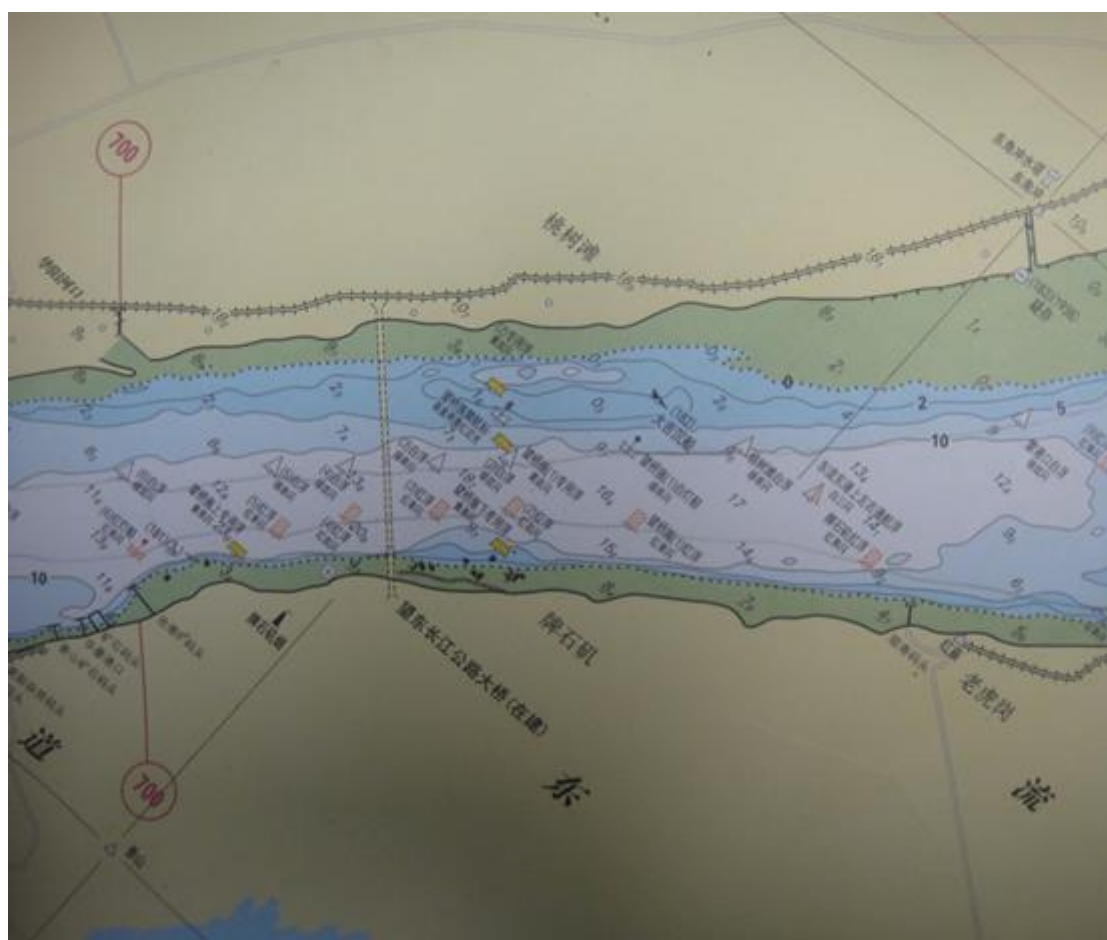
图 1：事发水域通航环境示意图

事故发生地点东流水道桃树滩水域，河道单一，航道顺直，左岸为边滩，右岸香口至老虎岗沿岸为礁石。航道走向与东北轴线成约 5 度夹角，水流方向东北向，此航段受东北风影响较大。

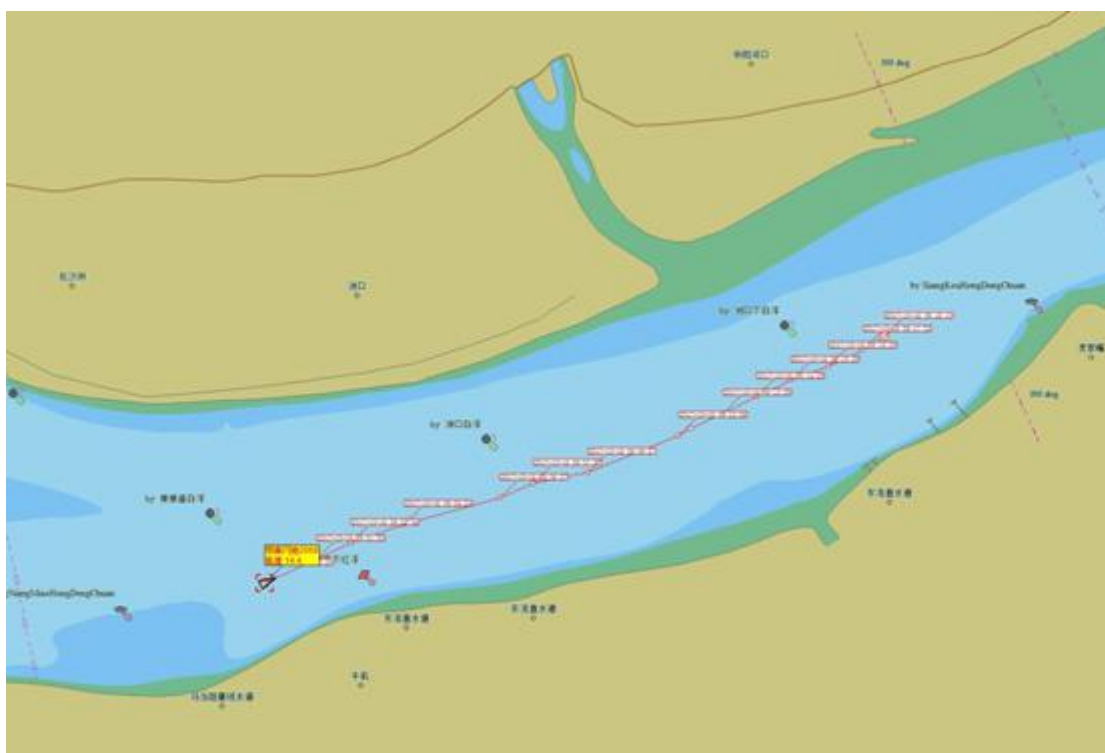
图2：事发水域AIS航迹图

事发时，上下水船舶较少，通航环境良好
